Дефектация каркаса дельтаплана Таргет.

Редакция 2 – с комментариями Киносяна Л. М.

Дефектация каркаса

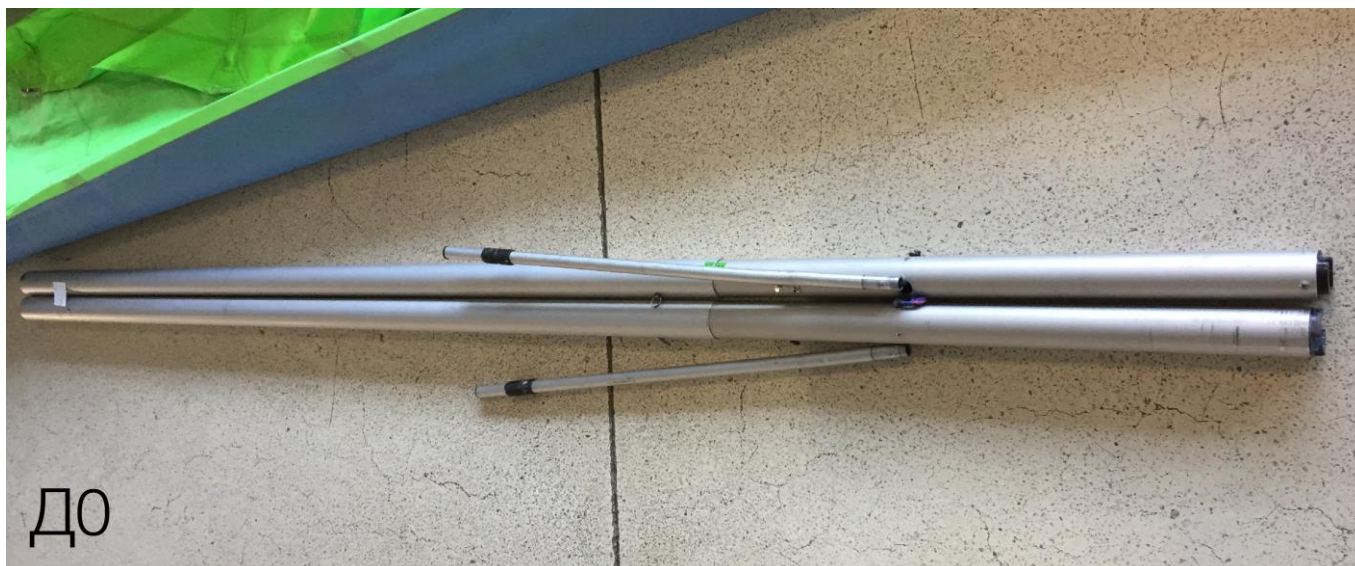
Дефектация консолей. Консоли (0330, 0340 правая и левая) были отстыкованы от лонжеронов штатным способом, без усилий, просунув руку через молнию бокового узла, нажав на байдарочный замок и слегка провернув консоли вокруг оси, затем выдвинув их в направлении хвостовой части с легкими поворотами вокруг оси. Нештатных усилий, замечаний по отстыковке – не возникло. Общий вид консолей на илл. Д0.

Результат осмотра: Консоли визуально без деформации геометрии, прямые. На отверстиях байдарочных замков обнаружено «побеление алюминия», илл. Д1. Обнаружены изгибы и вмятины концевых АПУ, как правой так и левой консоли, илл Д2. Повреждений, трещин, изгибов, изломов консолей наружной части – не обнаружено.

1. Ремонт не требуется.
2. Выяснить природу «побеления алюминия» вокруг отверстий. Выяснить, является ли это влияние на прочностные характеристики, критическим. Безопасна ли эксплуатация консолей с такими особенностями.
3. Выяснить, можно ли эксплуатировать концевые АПУ с обнаруженными деформациями.

1. Требуется усиление участков трубы, где обнаружены микротрещины. Либо замена трубы.
2. «Побеление алюминия» вокруг отверстий – микротрещины. Способность трубы воспринимать нагрузку в этом сечении меньше, чем та, на которую она рассчитана. **Решение: замена трубы или усиление во всех местах втулками по 2,5D**, где наблюдается этот эффект. Установка усиления внутри или снаружи.
3. Вмятина Д2 на концевых АПУ – критична, это самая нагруженная часть АПУ и больше всего работает на изгиб (когда АПУ начинают работать). **Решение: замена трубы**, либо выправить вмятину проталкиванием цилиндра под этот калибр внутри трубы, либо, либо перевернуть трубу, чтобы вмятина была дальше от самого нагруженного места (при этом нужно будет также вставить усиление, если оно там есть).

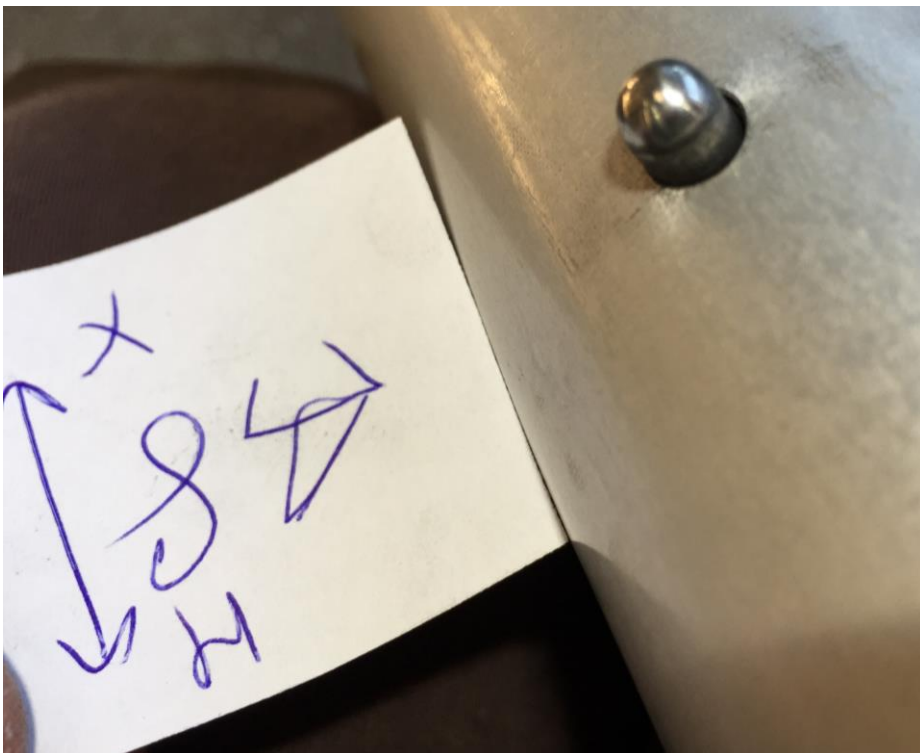
Результат осмотра: обнаружена раковина в районе бокового узла Д12, круглая вмятина Д11, побеление металла по окружности трубы Д10, (примерно в том же месте, что и на лонжероне Л, илл. Д7-1), «сетки побелевшего металла» - не обнаружено, побеление металла вокруг отверстия крепления носового узла Д9. Изменения геометрии лонжерона П (детали 0310, 0320, правый), трещин, заломов - не обнаружено. При совмещении лонжеронов Л и П, лонжероны параллельны друг другу, илл. Д13-1

Д7-1 – дефект анодирования (если не чувствуется пальцем «гофры» на поверхности трубы).

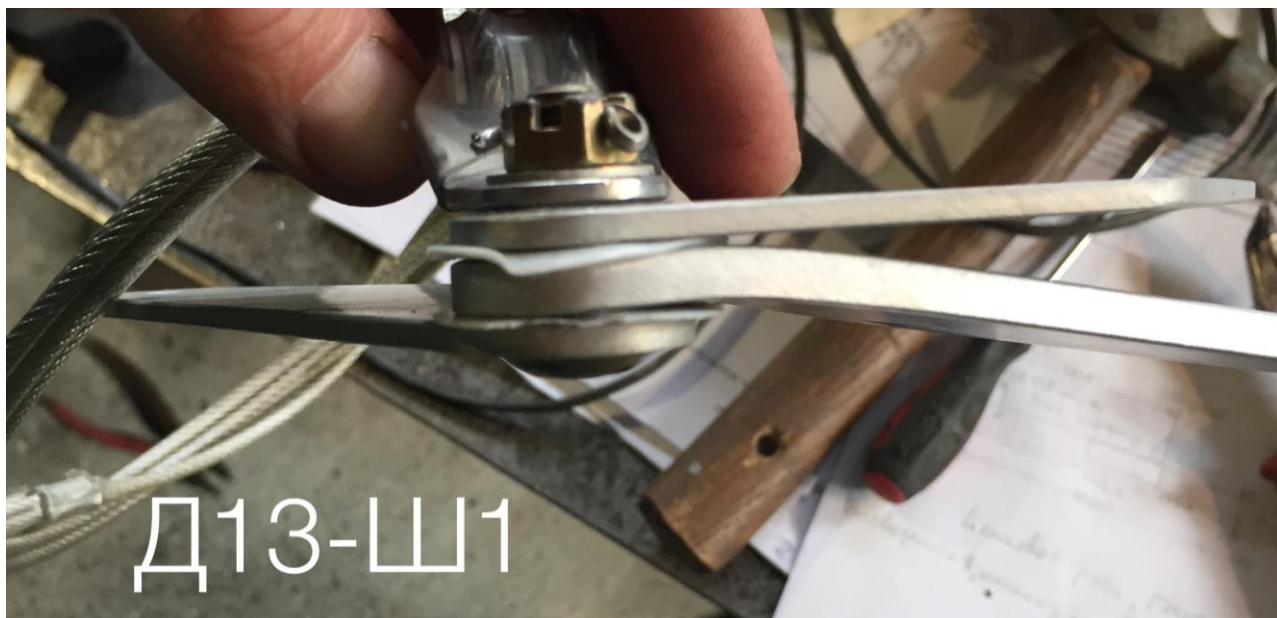
Обнаружено побеление металла на месте деформации пластины, деформация пластины 0361, илл. Д13-Ш, Д13-Ш1. Деформация и разрыв белых фторопластовых шайб, илл. Д13-Ш3. Пластины 0362 не деформированы. Трещин, вмятин пластин 0361, 0362 – не обнаружено.

<p>Шарнирное соединение поперечины, (детали 0361, 0362)</p>	<ol style="list-style-type: none"> 1. Исправление деформации Д13-Ш1 пластины 0361. 2. Заменить фторопластовые шайбы – 2 шт. 3. Заменить самоконтрящиеся гайки М6 – 4 шт. 4. Изготовить ремень с люверсами 0365. 	<ol style="list-style-type: none"> 1. Выполнено 2. Выполнено 3. При сборке 4. Выполнено
<p>Мелкие детали шарнирного соединения поперечины (болты 0357, 0358, шайбы 0026, 0352, втулки).</p>	<ol style="list-style-type: none"> 1. Ремонт не требуется. Промазать втулки стабилизатором коррозии

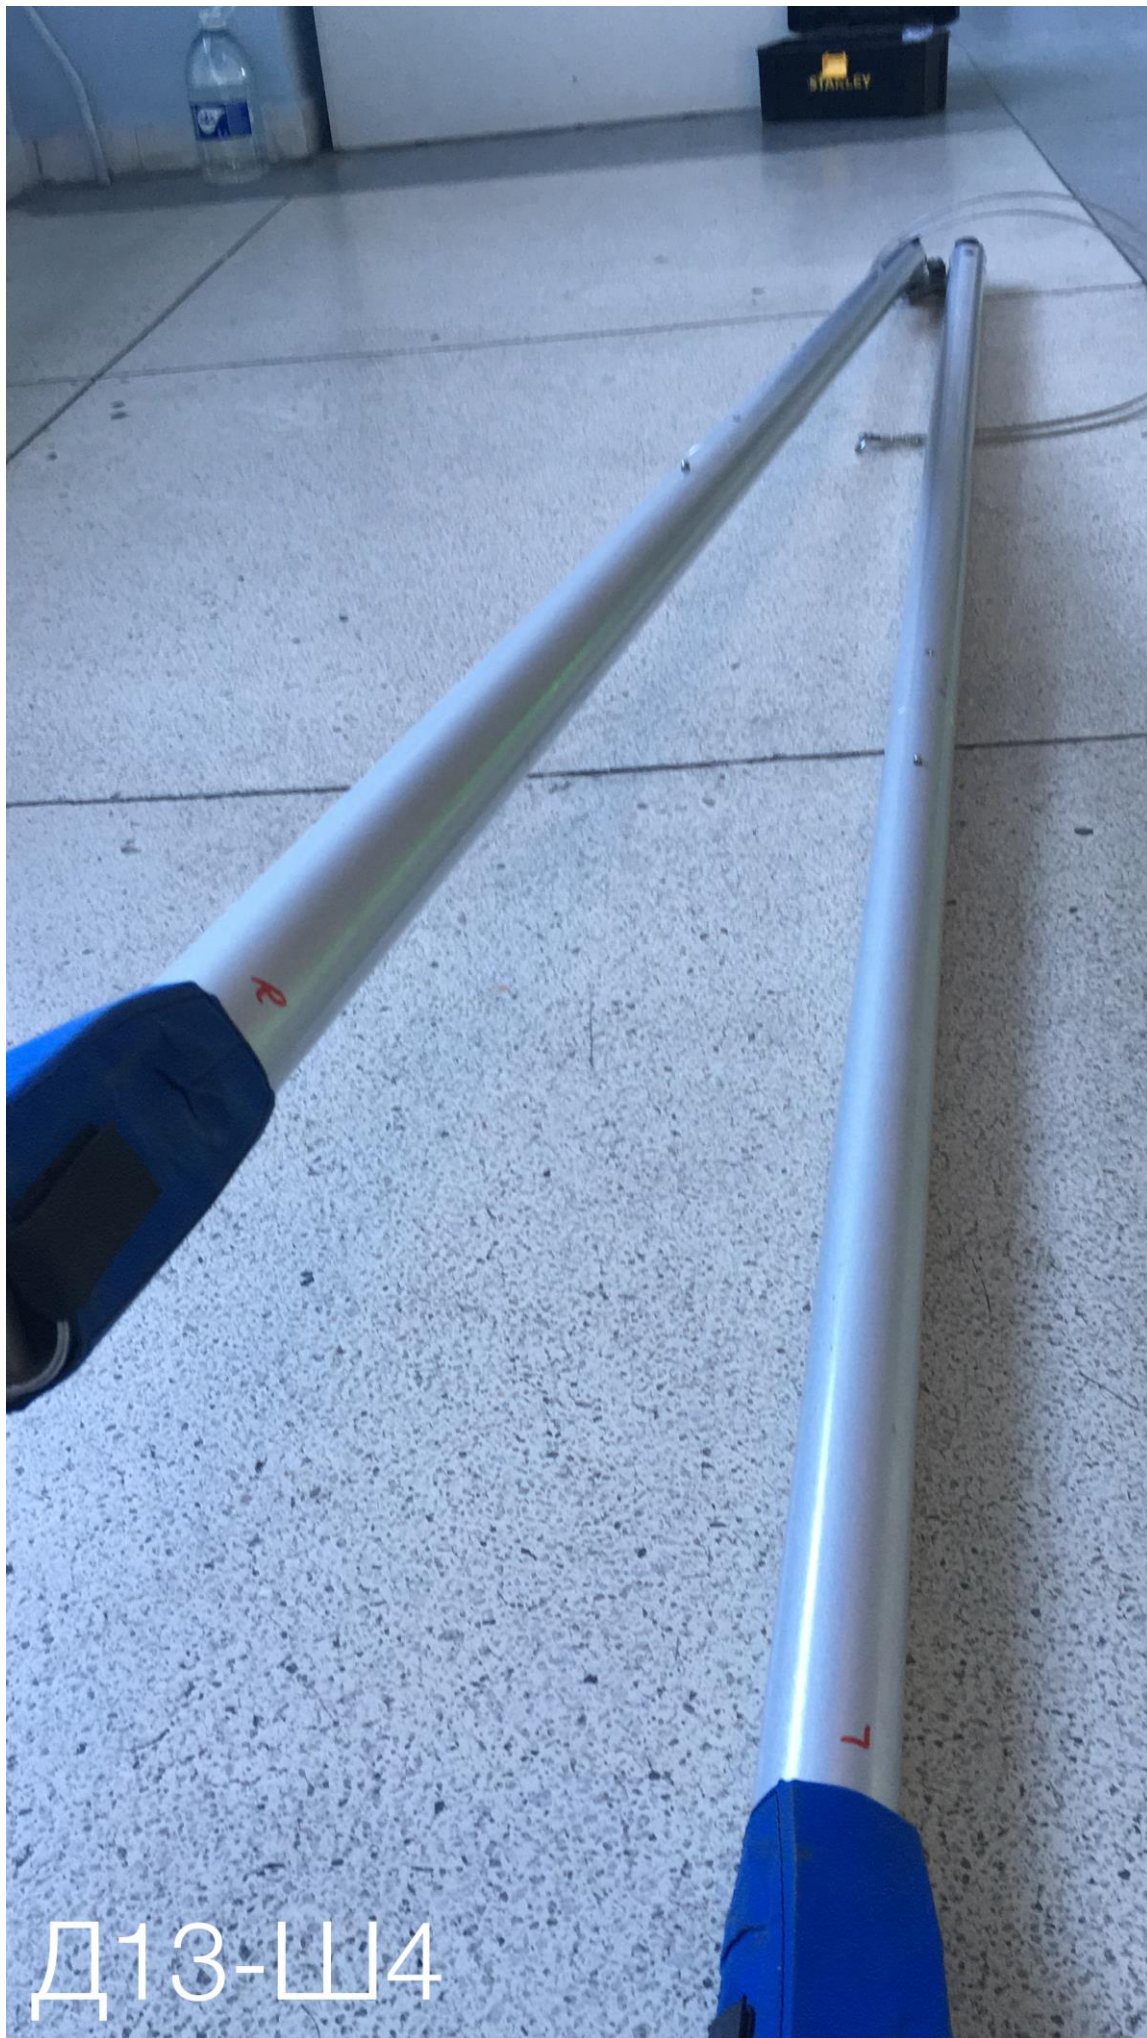
Д13-Ш4

Результаты осмотра: деформация пластины 0361, разрыв ремня 0365, деформация и разрыв белых фторопластовых шайб. Пластины 0362 не деформированы. Трещин, вмятин пластин 0361, 0362 – не обнаружено. Болт, гайка, шплинт – без визуальных изменений.

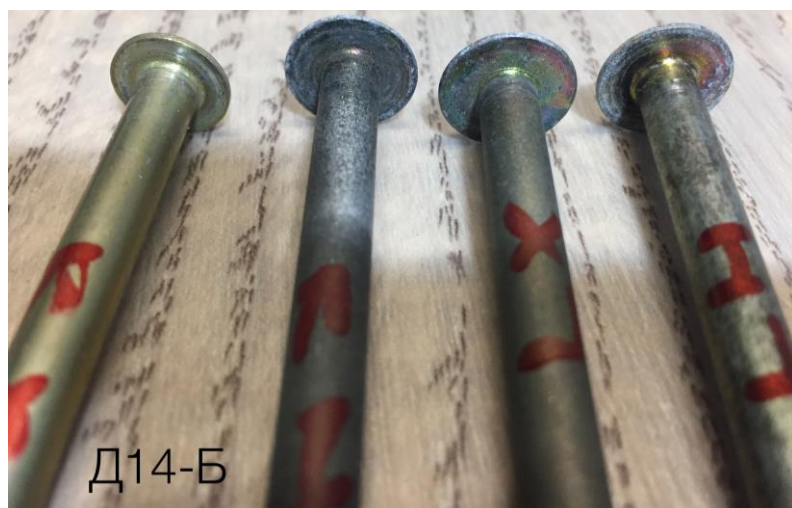
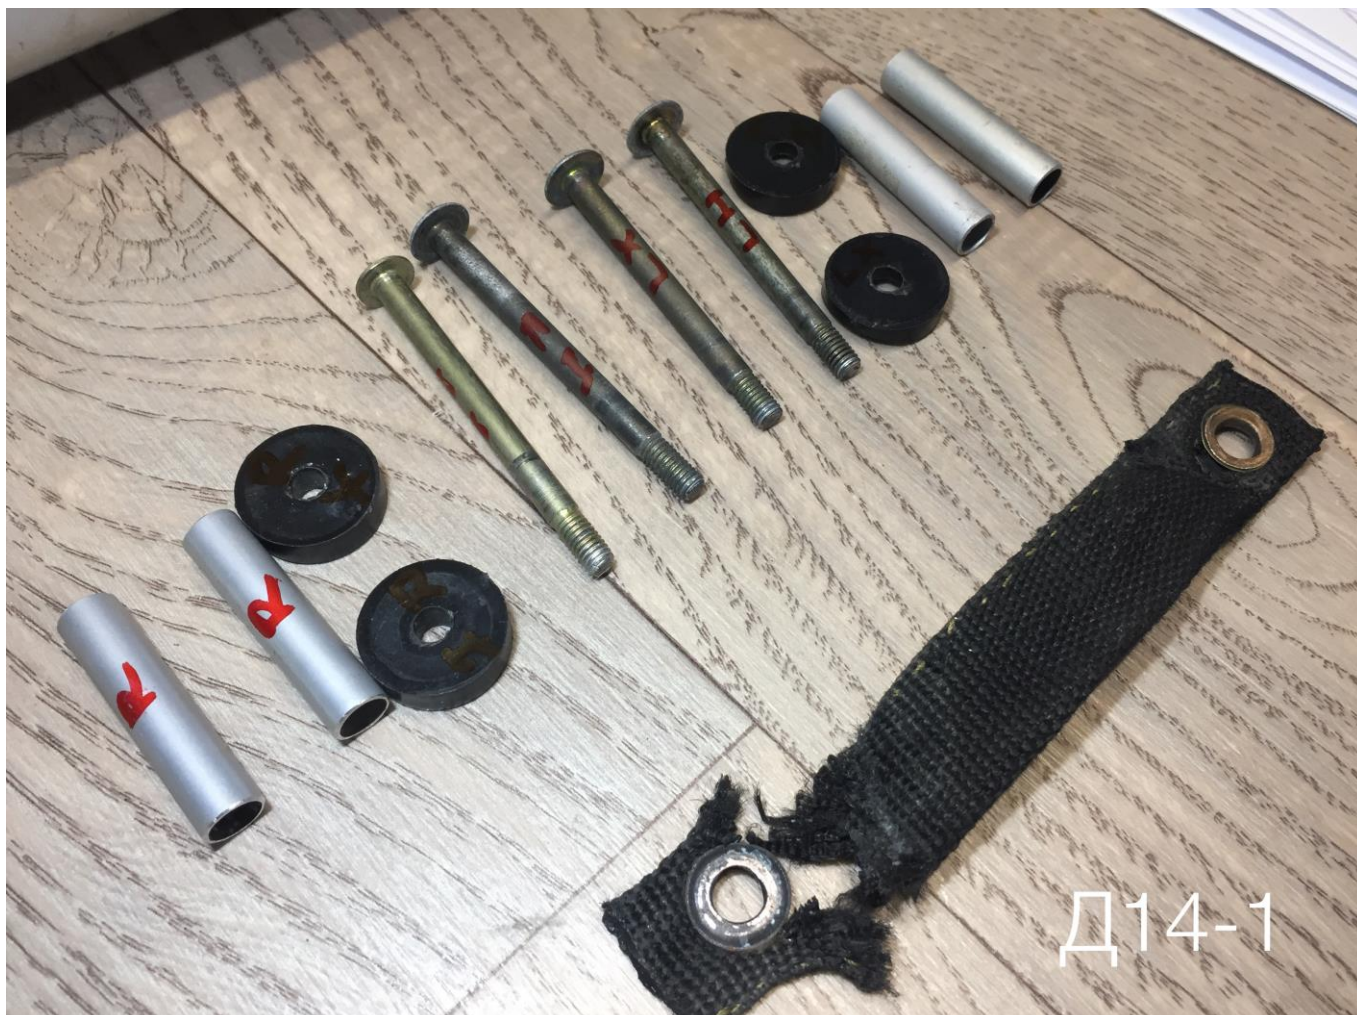
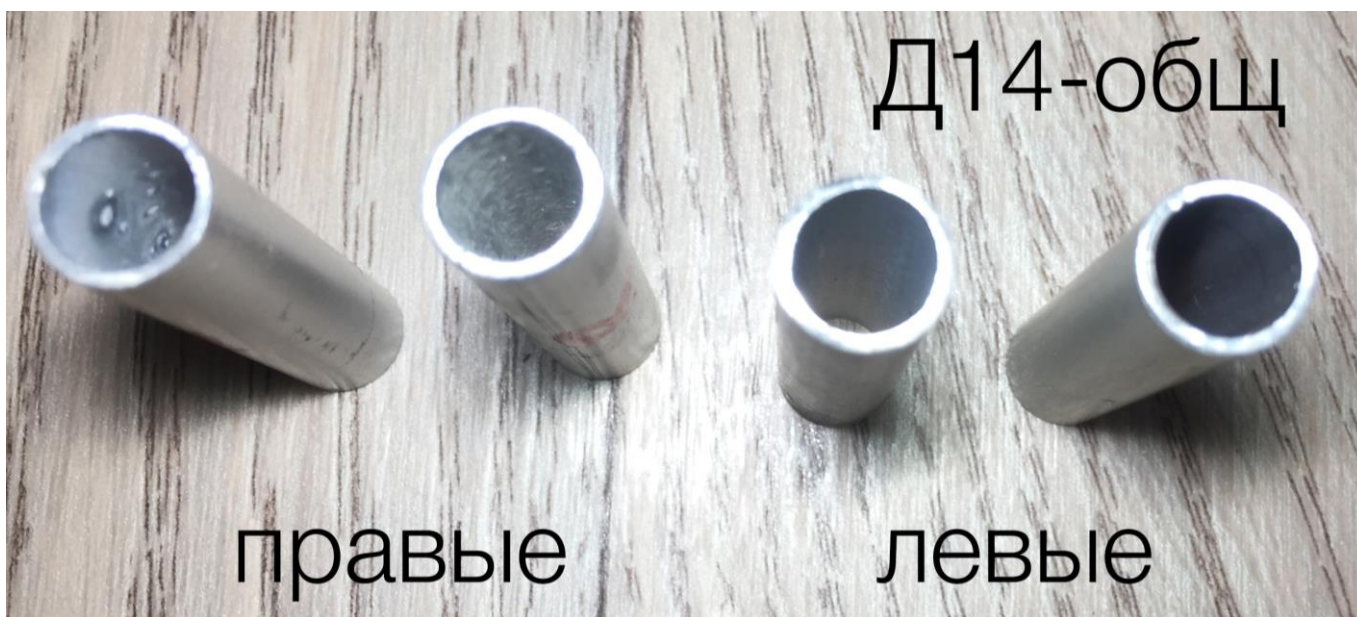
Обнаружено: следы точечной коррозии на внутренней стороне втулки, илл. Д14-общ. На «правых» втулках следов точечной коррозии количественно больше, чем на «левых» втулках. Механических деформаций, трещин, вмятин втулок и болтов, не обнаружено.

1. Болт RX (0357, правый, ближе к боковому узлу, на илл. первый слева), бронзового, металлического цвета, выглядит новым, следов коррозии нет.
2. Болт RH (0357, правый, ближе к носу, на илл. второй слева), серый, графитового цвета, металлического отблеска на поверхности нет, под шляпкой болта – следы коррозии.
3. Болт LX (0358, левый, ближе к боковому узлу, на илл. третий слева) - серый, графитового цвета, металлического отблеска на поверхности нет, под шляпкой болта – следы коррозии. Потемнение поверхности менее выражено, чем на болте RH.
4. Болт LH (0358, левый, ближе к носу, четвертый слева) - частично графитового цвета, частично присутствует металлический отблеск на поверхности, под шляпкой болта – следы коррозии. Потемнение поверхности болта менее выражено, чем на болте LX.

Результаты осмотра: интенсивная коррозия правых втулок, коррозия левых – существенно меньше. На «правых» втулках следов точечной коррозии количественно больше, чем на «левых» втулках. Коррозия болтов. Механических деформаций, трещин, вмятин втулок и болтов, не обнаружено.

1. Промазать втулки стабилизатором коррозии.

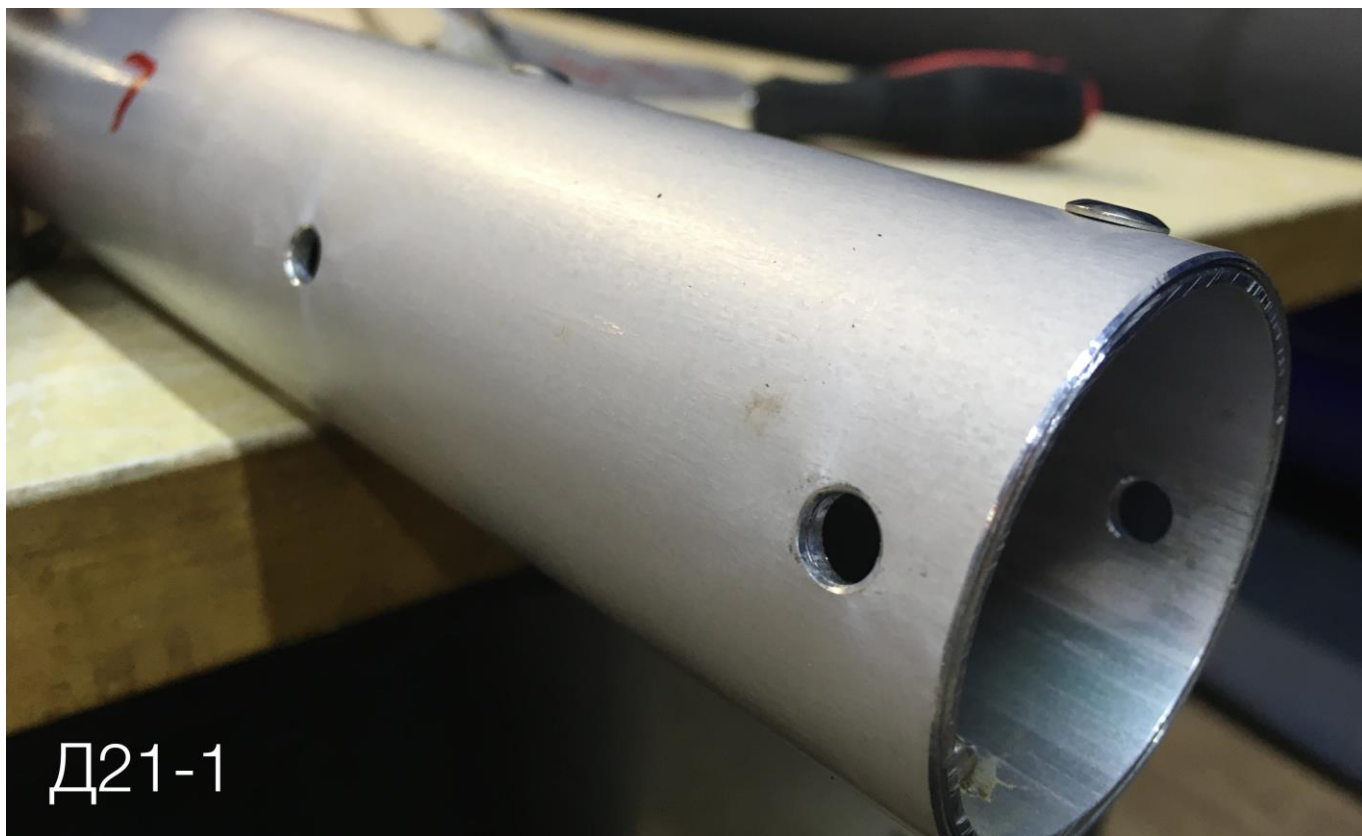
Д21-1

Деформация пластины бокового узла (деталь 0361), илл. Д21. Побеление алюминия на трубе вокруг отверстий крепления пластины бокового узла (деталь 0361), илл. Д21-1. Обнаружена точечная коррозия на внутренней стороне трубы, см. подробнее раздел «коррозия».

1. Ремонт трубы 3720 левая, не требуется.
2. Исправление деформации Д21 пластины бокового узла (деталь 0361).
3. Заменить и установить новые гайки М6 самоконтрящиеся - 2 шт.
4. Выяснить природу «побеления алюминия» вокруг отверстий крепления пластины бокового узла, Д21-1. Выяснить, является ли это влияние на прочностные характеристики, критическим. Можно ли эксплуатировать трубу с такими особенностями.
5. Выяснить природу точечной коррозии, является ли ее влияние на прочностные характеристики, критическим. Безопасно ли эксплуатировать трубу с такой особенностью.

1. Тоже, что и предыдущие комментарии.

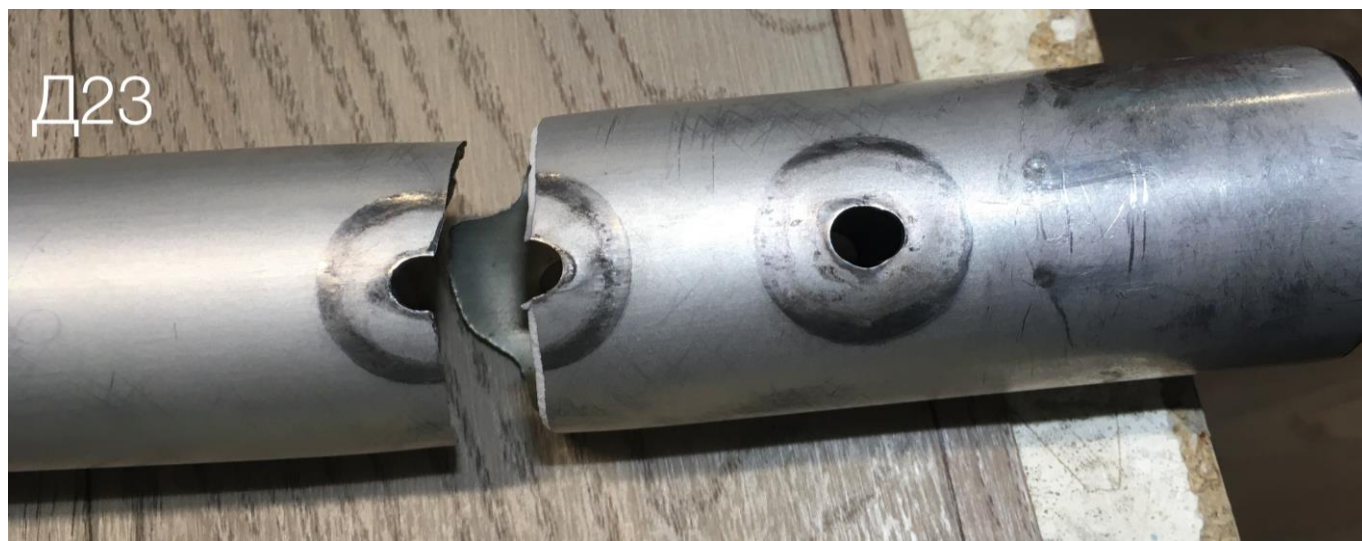
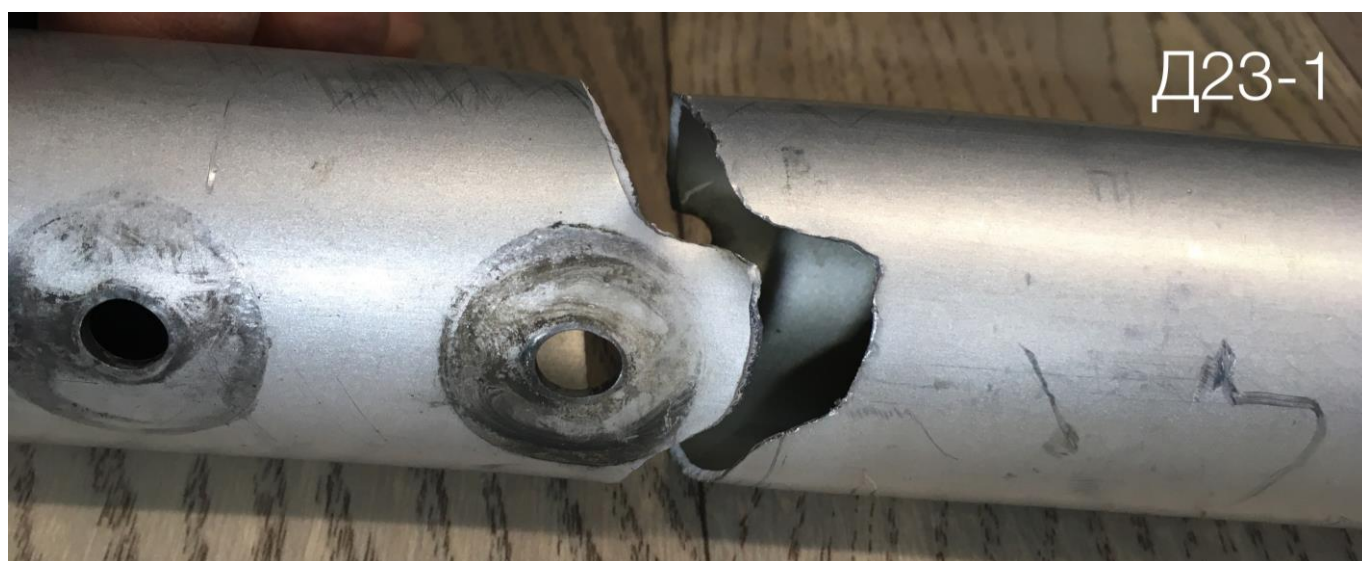
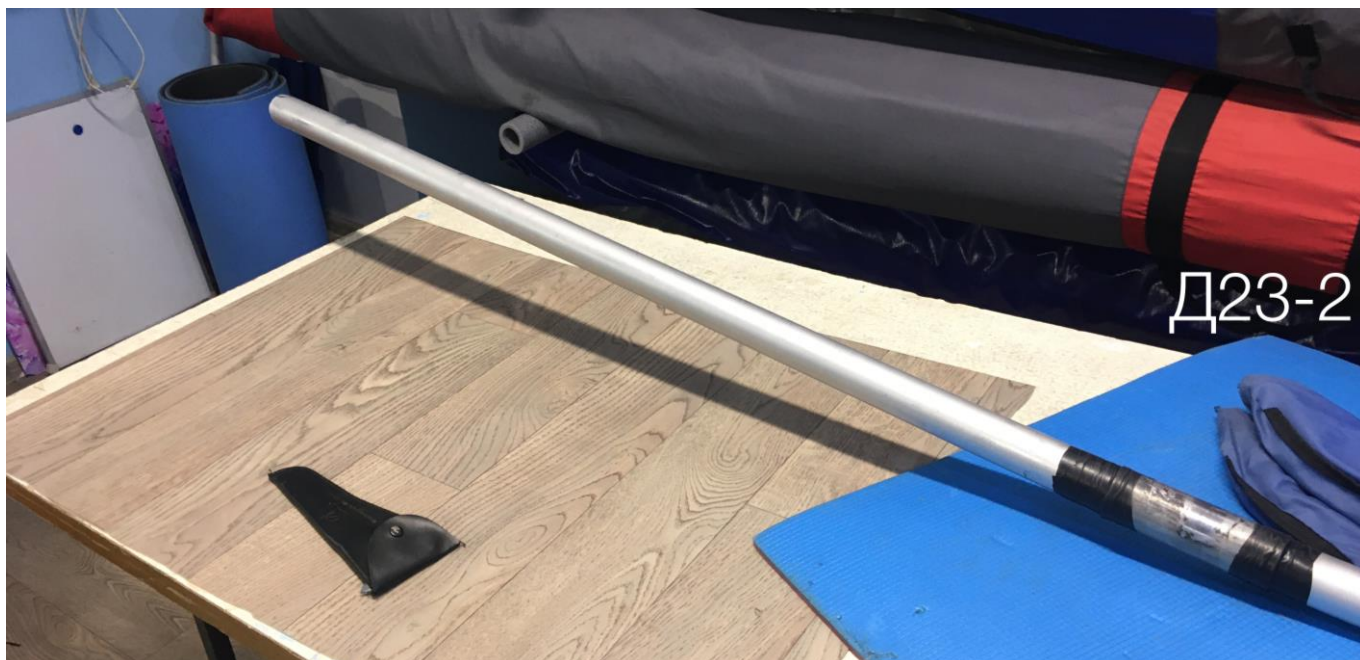
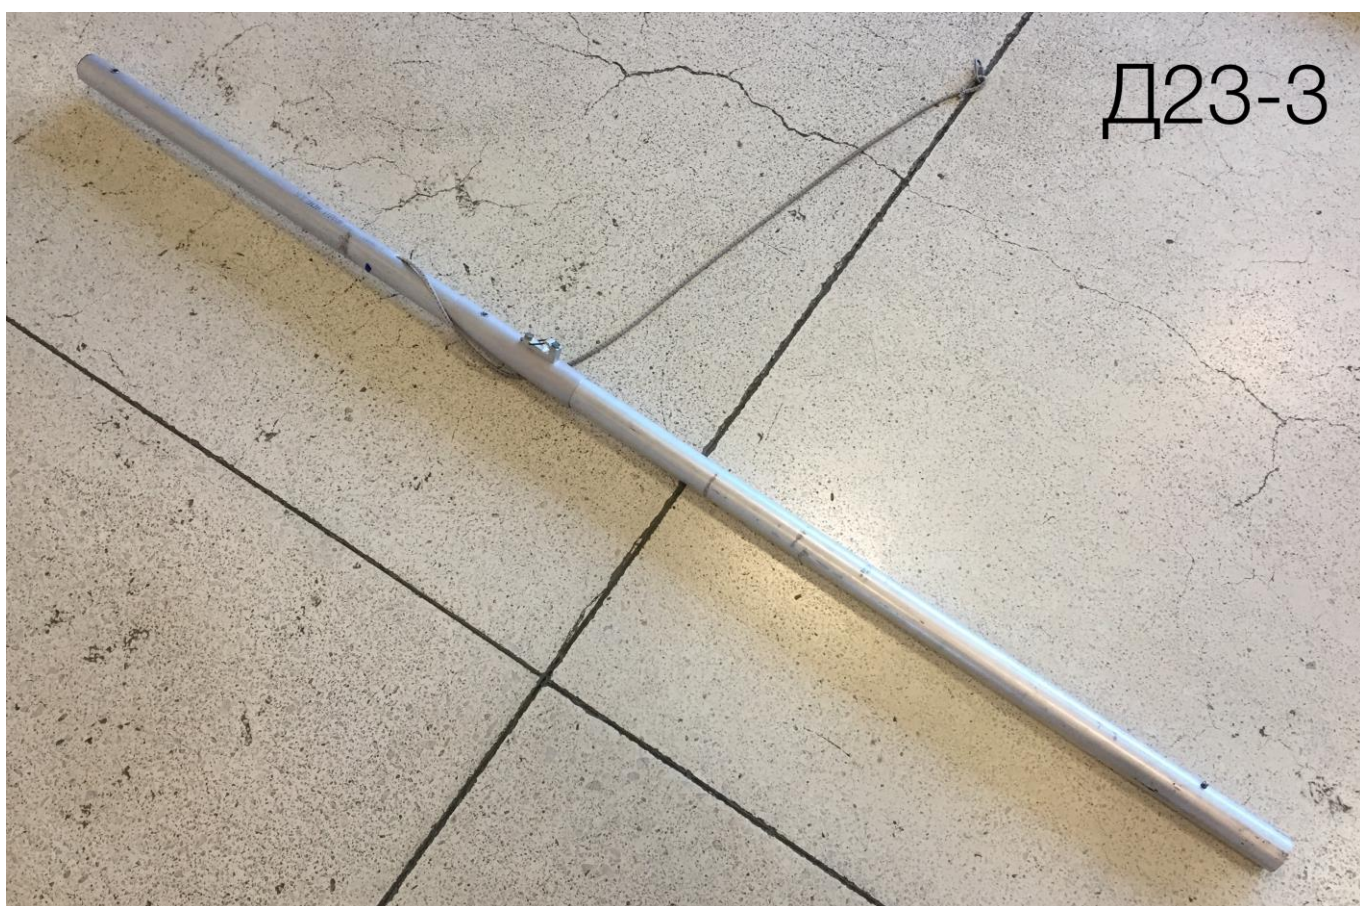
Килевая труба (3410) – сломана по отверстию крепления носового узла, погнута, илл. Д23, Д23-1 Д23-2. Разбиты отверстия на килевой трубе. Восстановлению не подлежит, требуется полная замена.

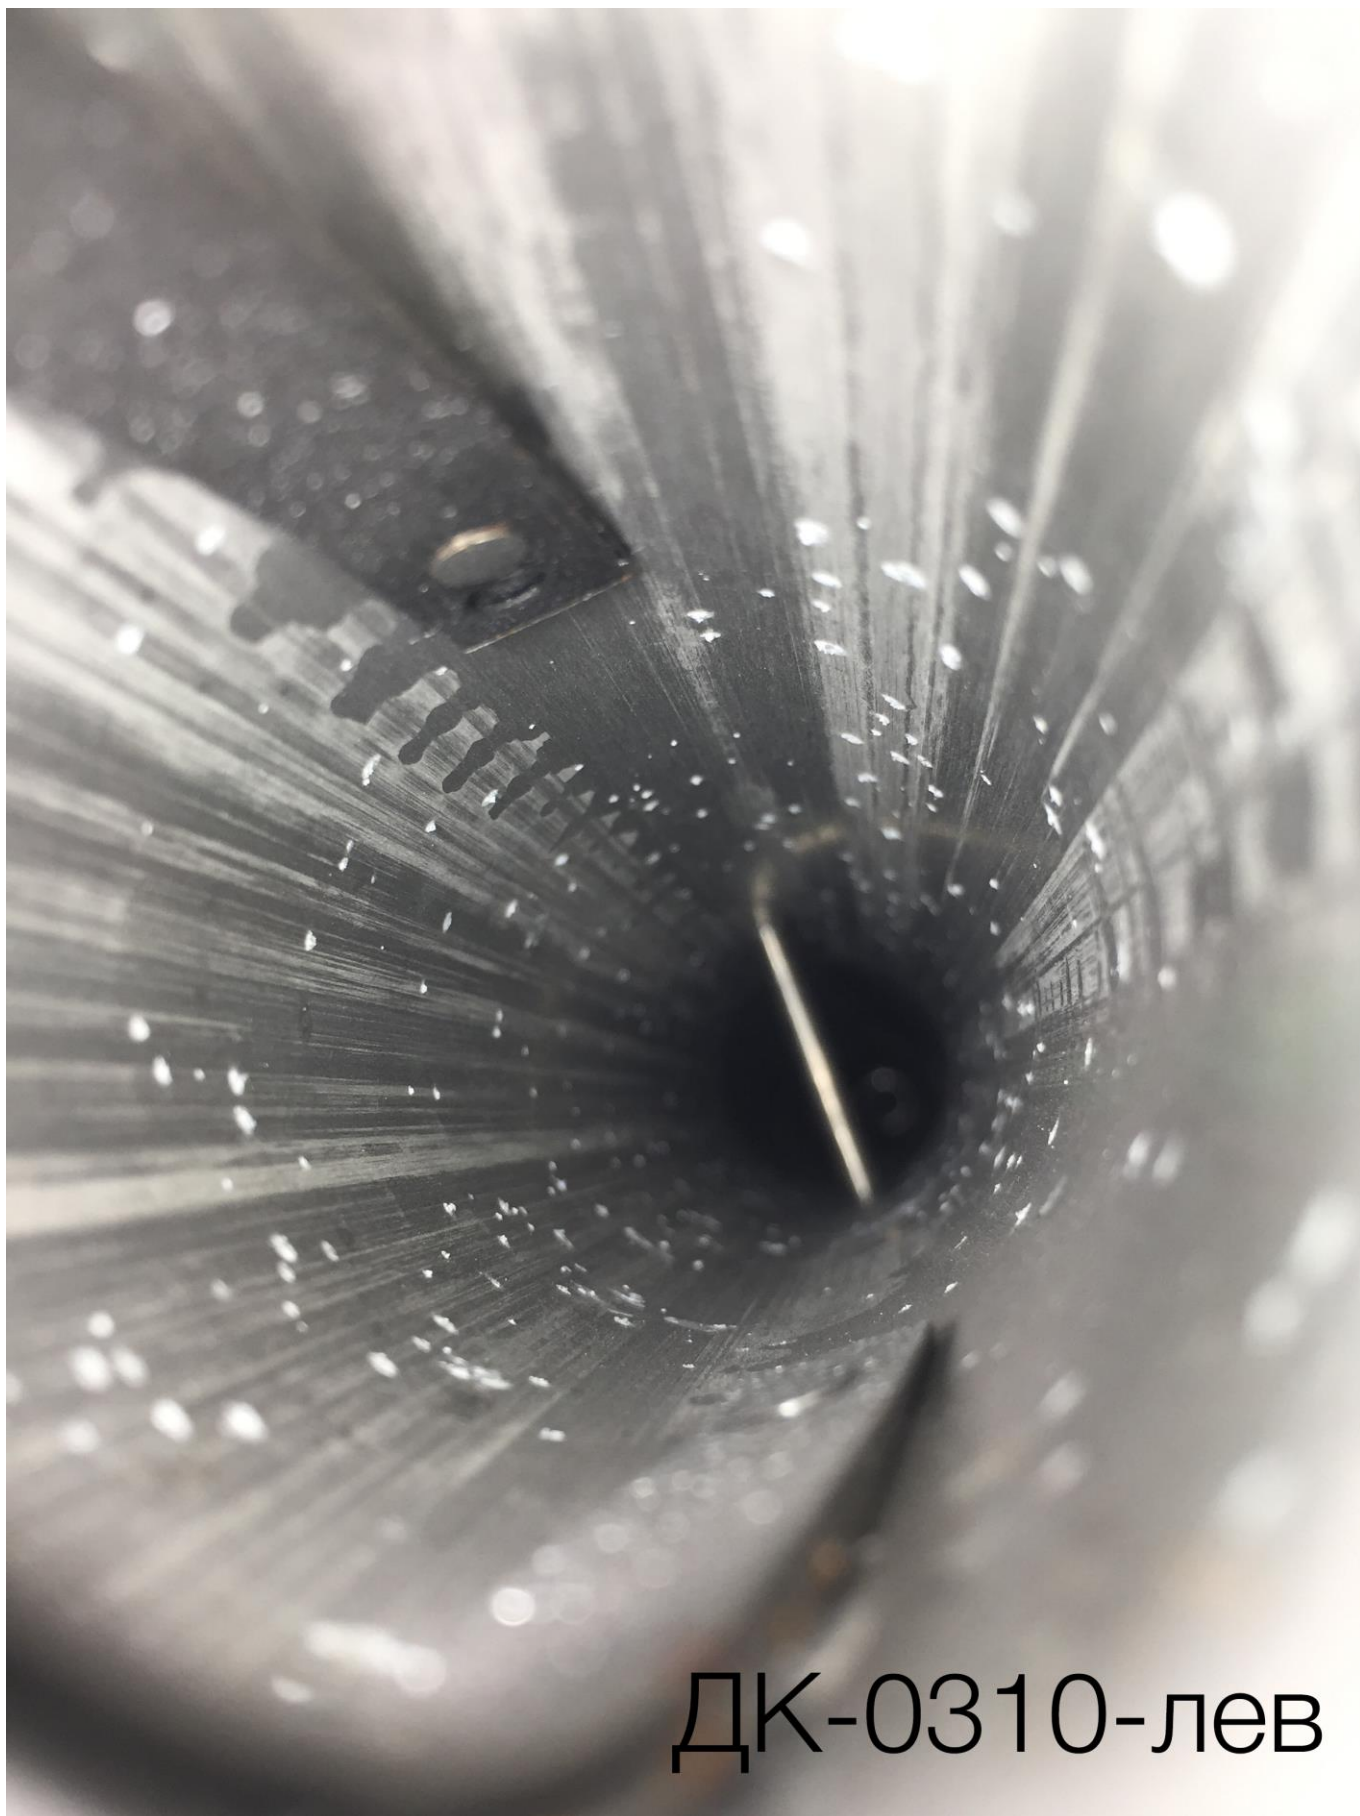
ДК-0310-лев

Труба 0310 осмотрена только с хвостовой части, так как на носовой установлена заглушка. На внутренней стороне трубы, в районе байдарочного замка, обнаружены следы точечной коррозии, диаметром от 1 до 2 мм в виде выпуклых наростов на поверхности, а также следы коррозии, имеющей форму параллельных линий разной толщины, илл. ДК-0310-лев.

Решение: замена трубы. На свои страх и риск, в качестве полумер промазать «мовилем» или любым стабилизатором коррозии (из авто-магазинов), лучше не аэрозольным стабилизатором а жидкостным пропитать губку и протолкнуть ее через всю трубу. **Также, это хорошо бы сделать в качестве профилактики на остальных дельтапланах.**

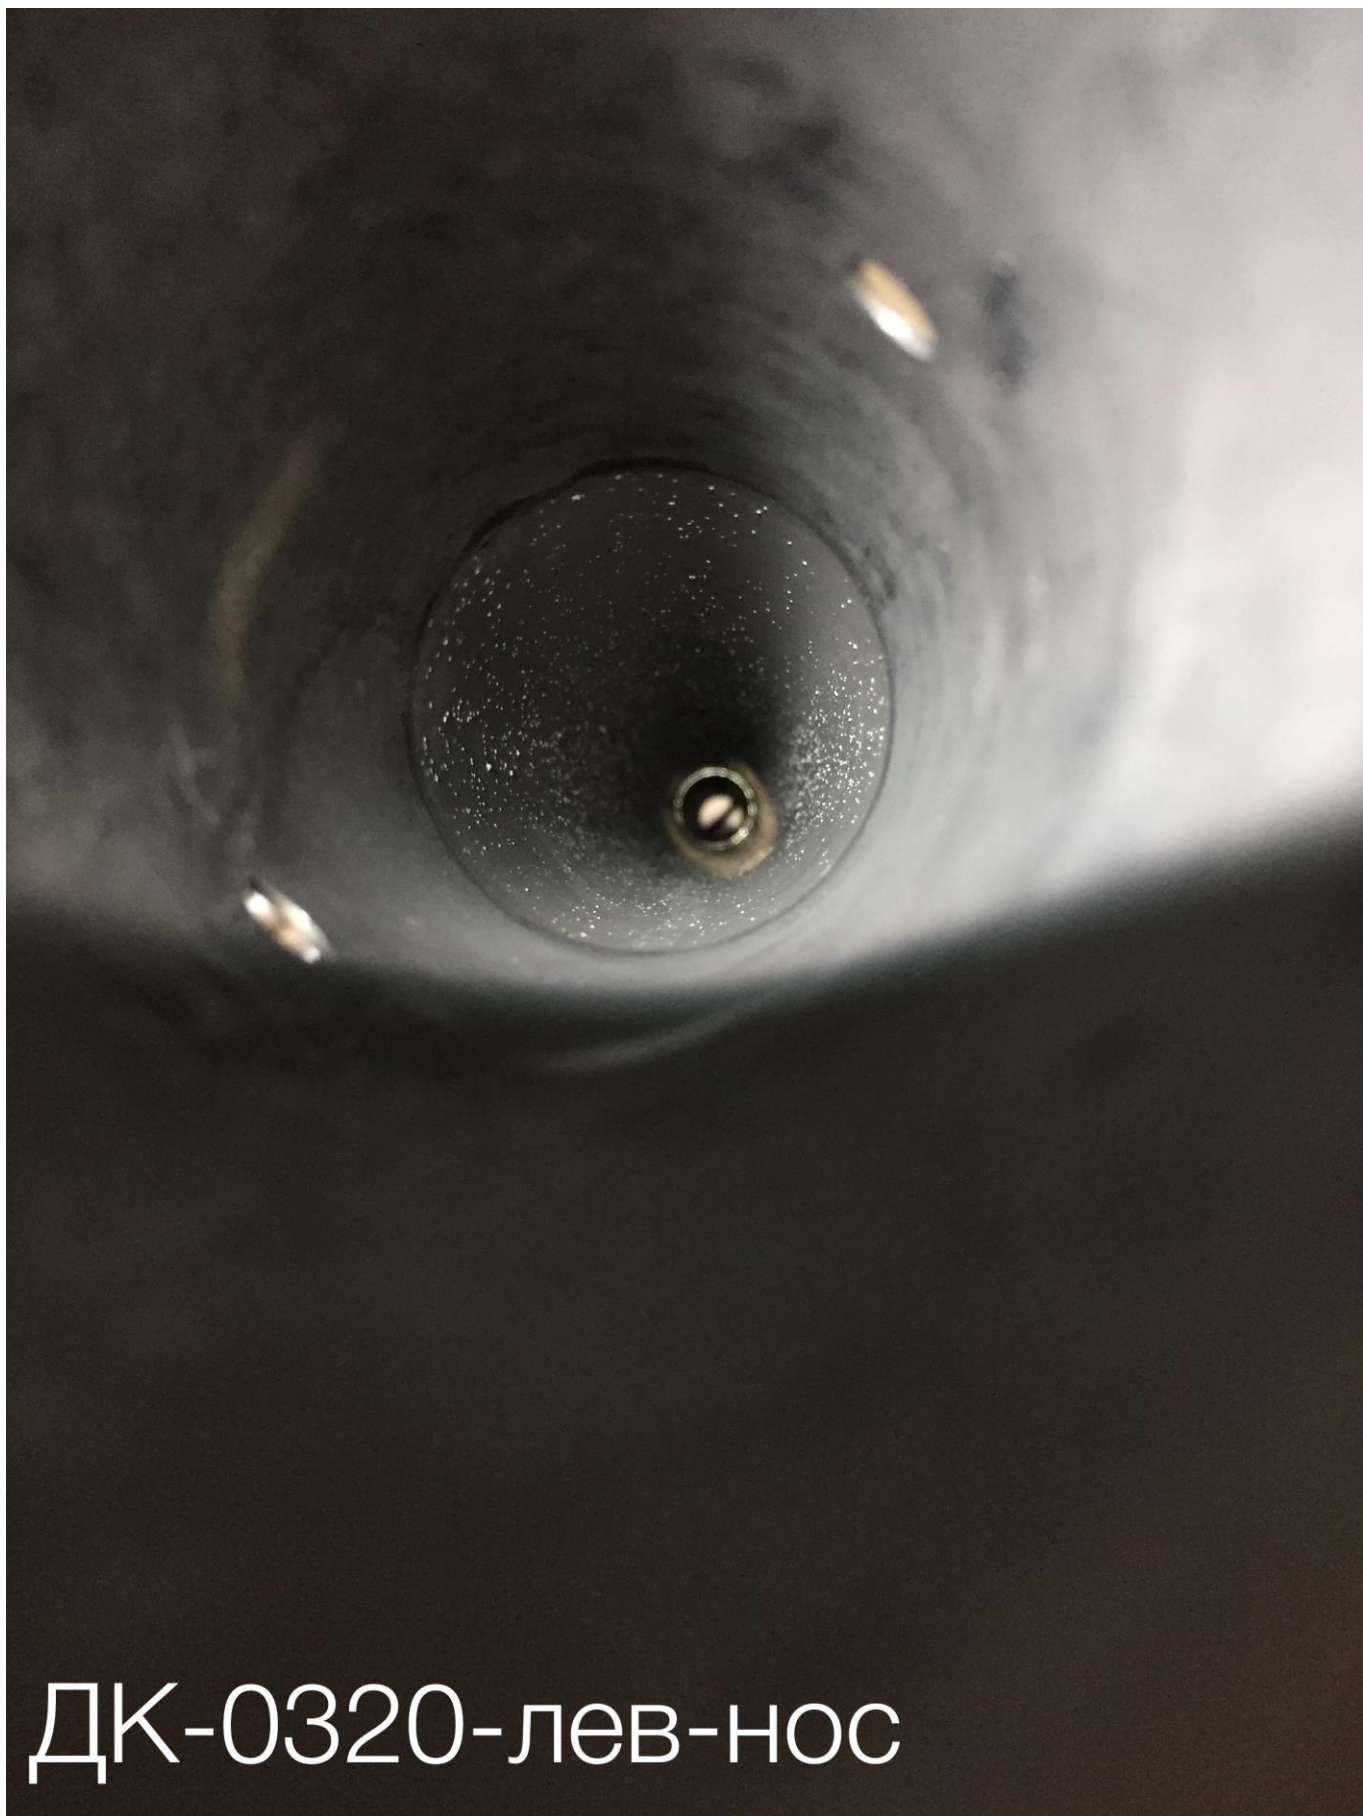
ДК-0320-лев-нос

Труба 0320 осмотрена со стороны носовой и хвостовой части. На трубе 0320 точечной коррозии значительно меньше, чем на трубе 0310, коррозии имеющей форму параллельных линий – не обнаружено, илл. ДК-0320-лев-нос, ДК-0320-лев-хв

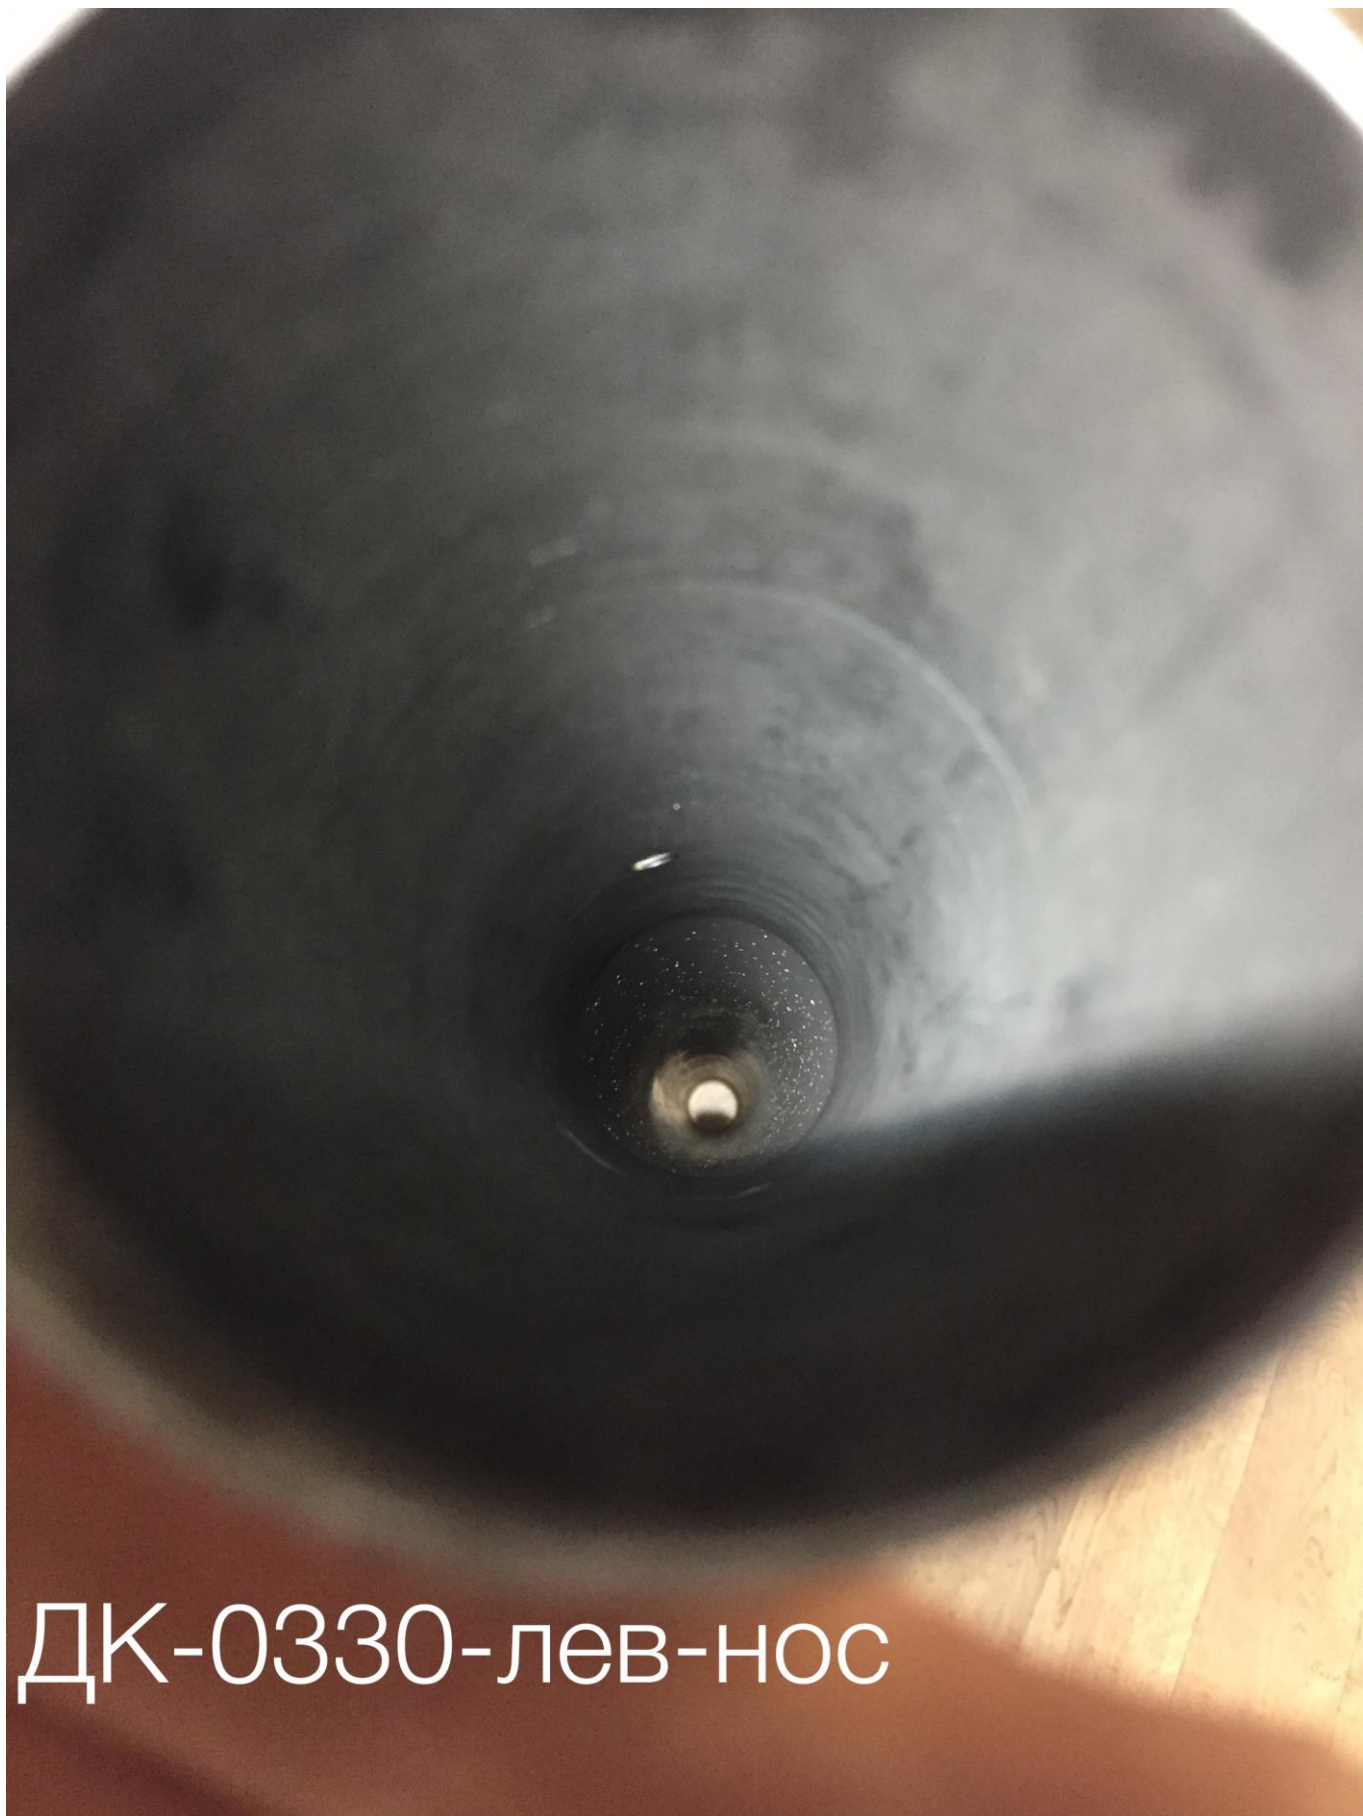
ДК-0330-лев-нос

Труба 0330 осмотрена со стороны носовой и хвостовой части. На трубе 0330 со стороны носовой части точечная коррозия присутствует, в значительно меньшем количестве, чем на трубе 0310, коррозии в хвостовой части трубы 0330 – нет, коррозии имеющей форму параллельных линий – не обнаружено, илл. ДК-0330-лев-нос, ДК-0330-лев-хв.
