Дефектация каркаса дельтаплана Таргет.

Редакция 2 – с комментариями Киносяна Л. М.

Дефектация каркаса

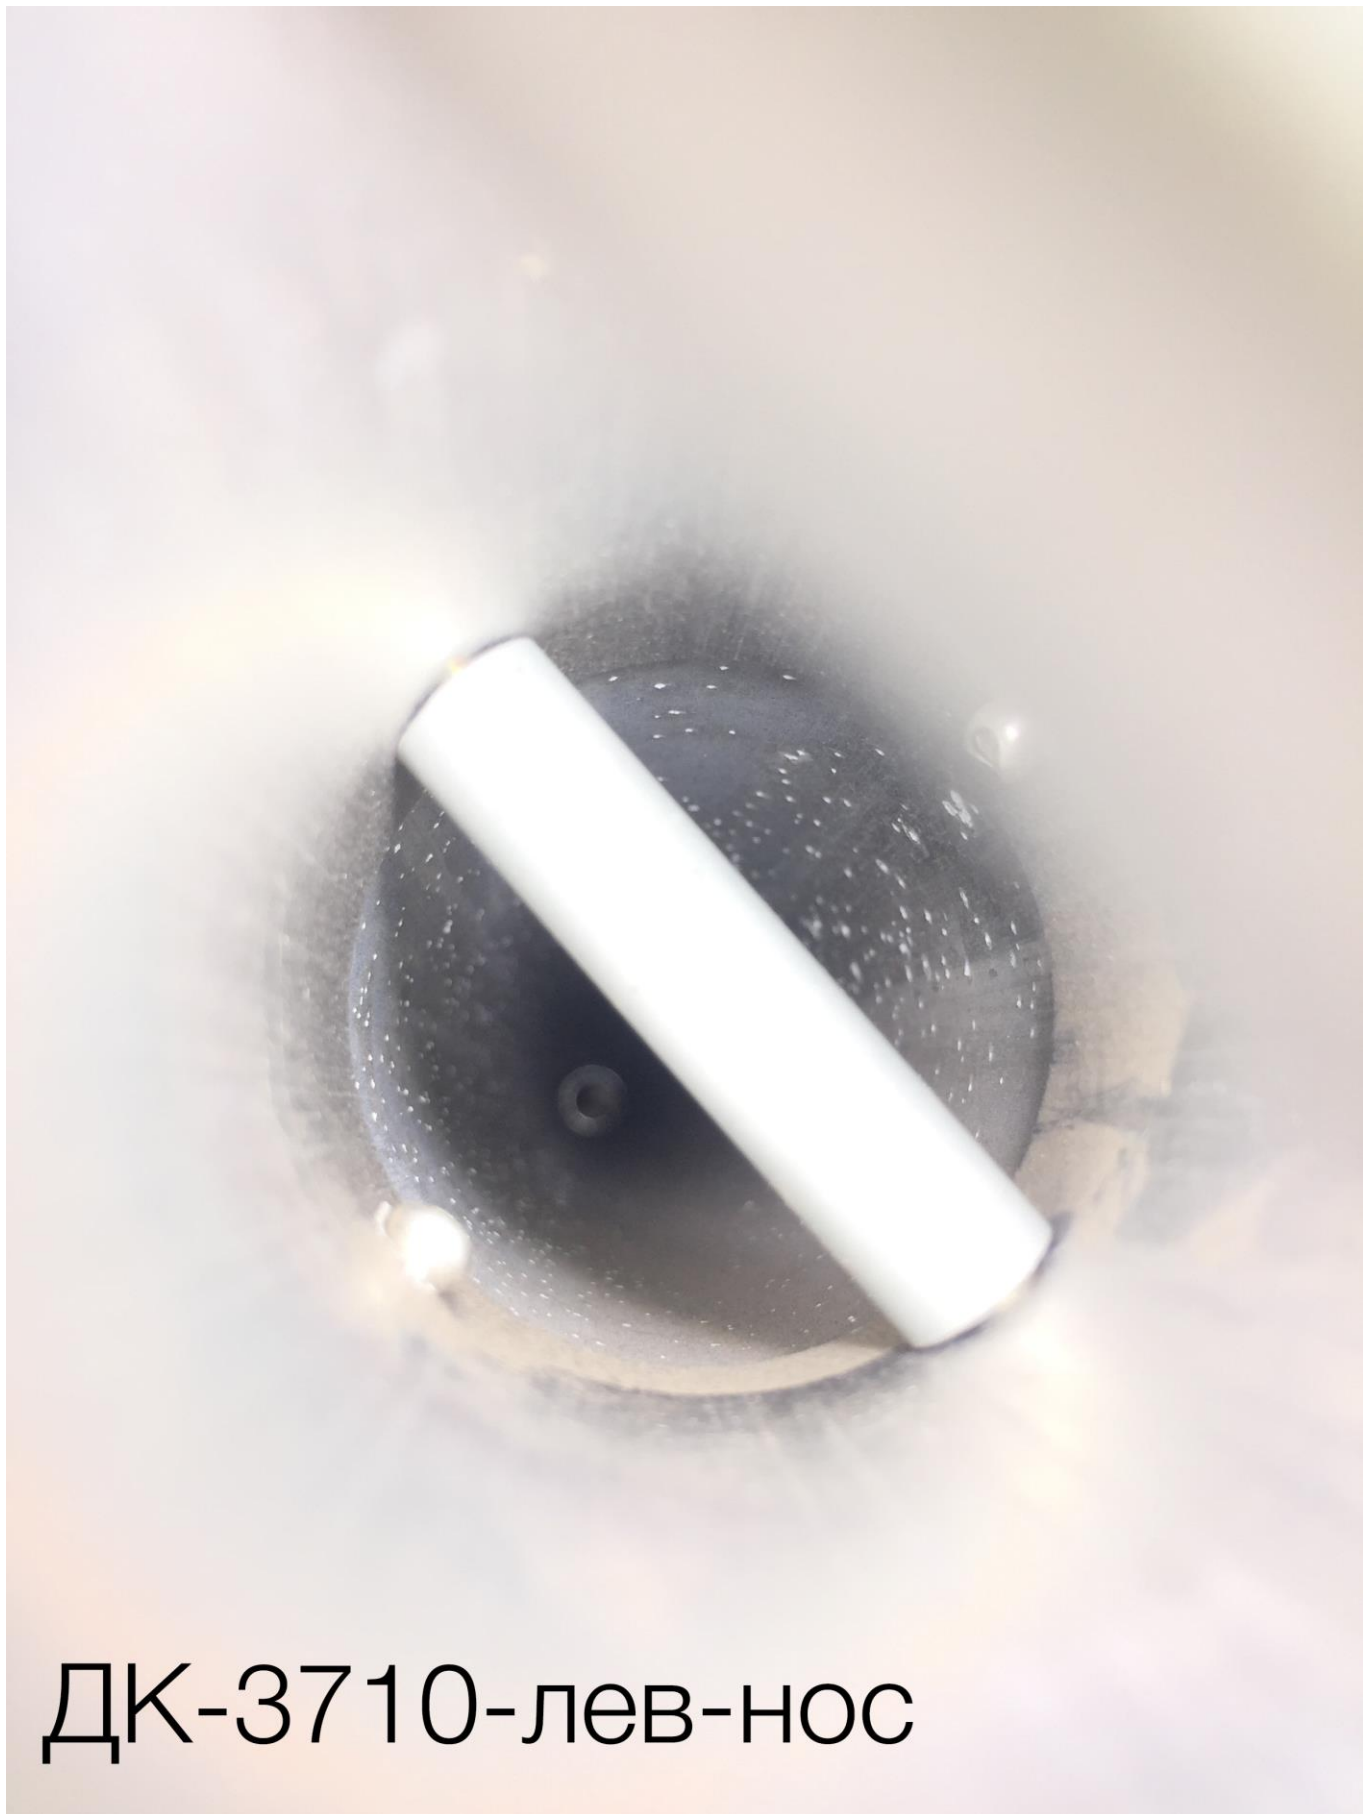
ДК-3710-лев-нос

Труба 3710 – точечная коррозия, илл. ДК-3710-лев-нос, ДК-3710-лев-бок.у, интенсивность и плотность убывает от носового узла к боковому узлу трубы.

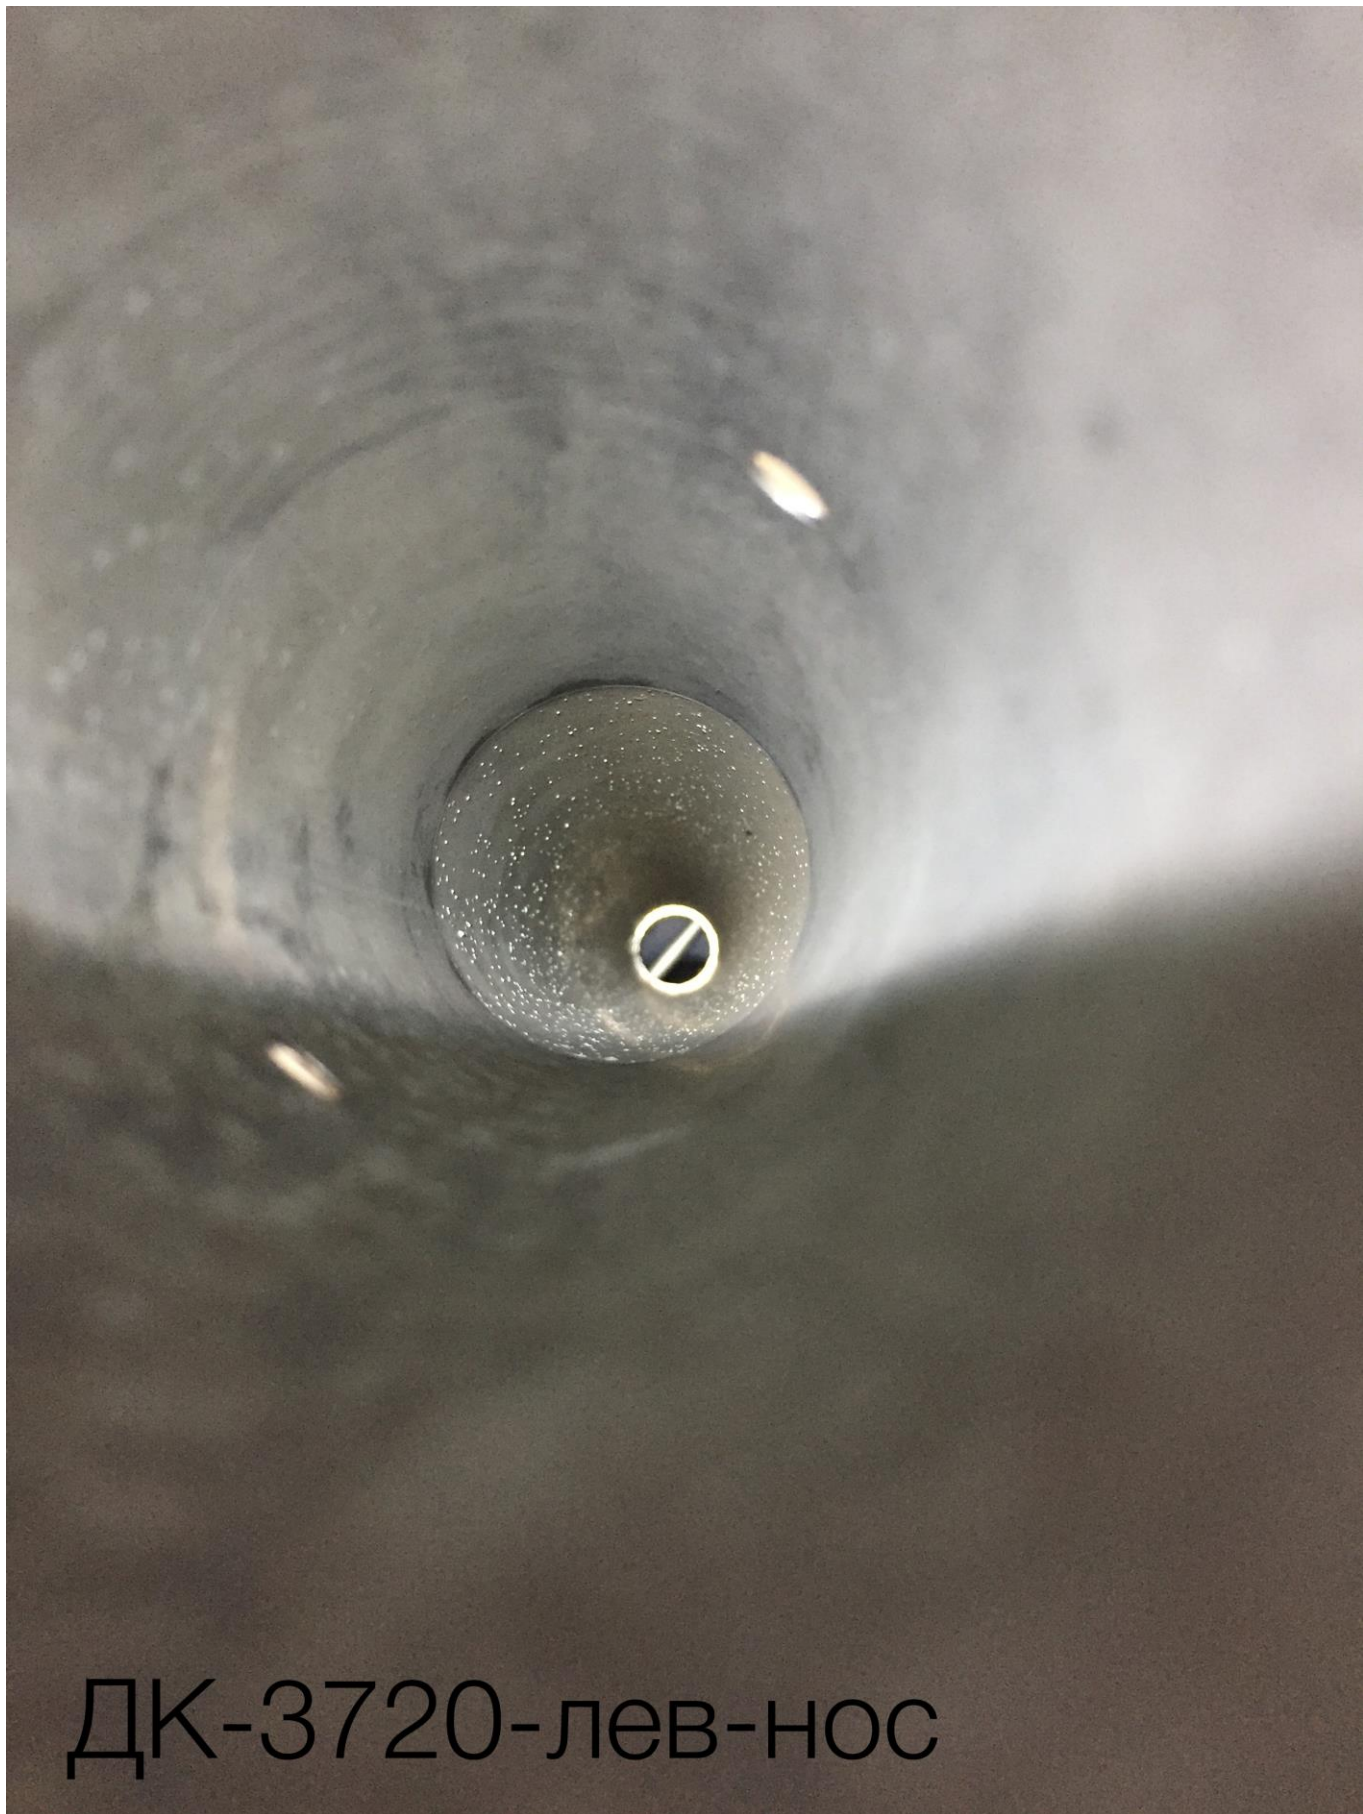
ДК-3720-лев-нос

Труба 3720 – точечная коррозия, илл. ДК-3720-лев-нос, ДК-3720-лев-бок.у., интенсивность и плотность убывает от носового узла к боковому узлу трубы.

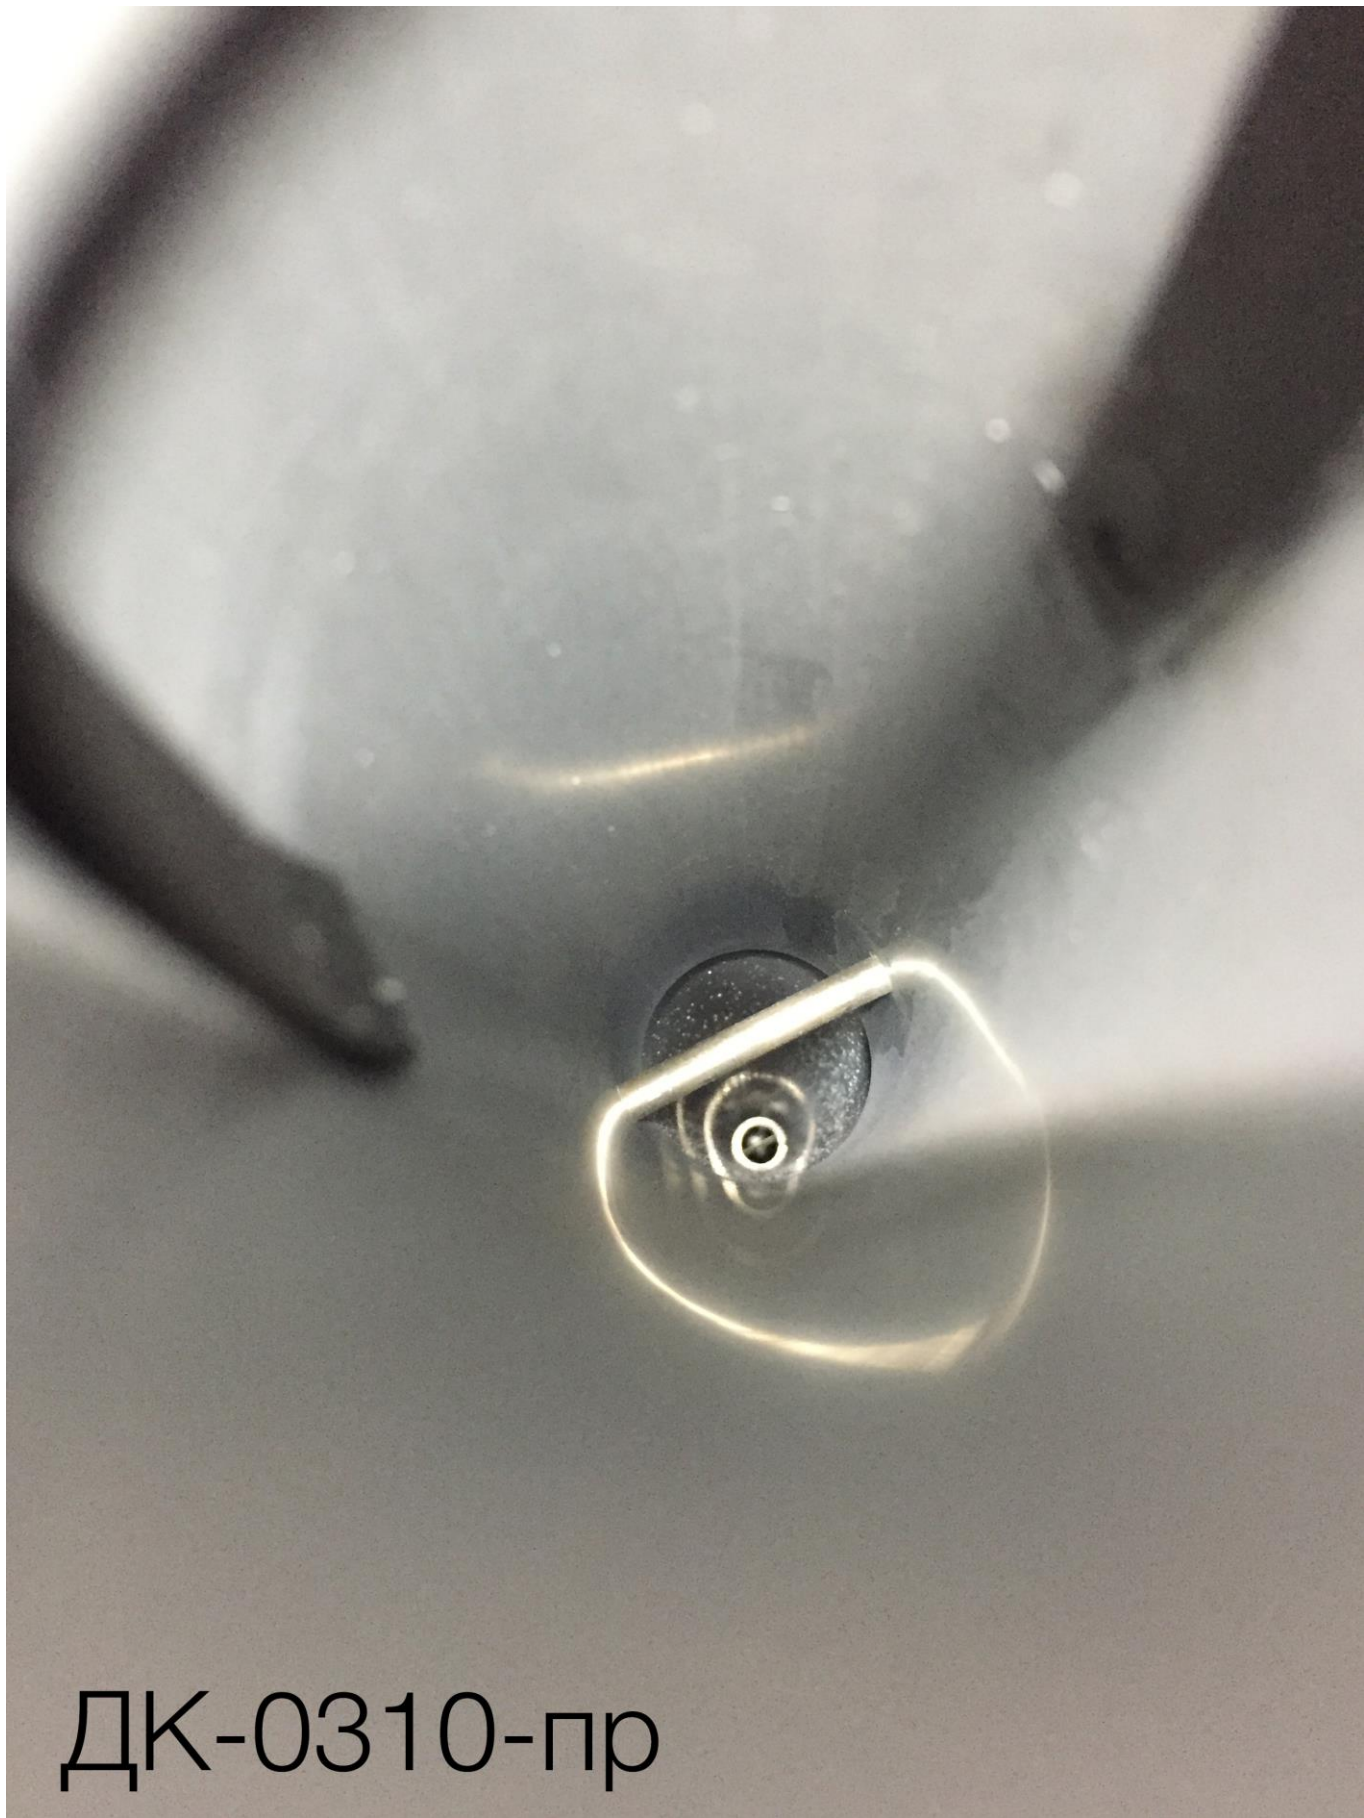
ДК-0310-пр

Труба 0310 осмотрена только с хвостовой части, так как на носовой установлена заглушка. На внутренней стороне трубы, в районе байдарочного замка (в то время как на трубе 0310 левая – коррозия в этом месте ярко выражена), точечной коррозии нет. Следы точечной коррозии, диаметром от 1 до 2 мм в виде выпуклых наростов на поверхности, обнаружены на трубе 0310 ближе к носовому узлу, илл. ДК-0310-пр. Следов коррозии, имеющей форму параллельных линий – не обнаружено.

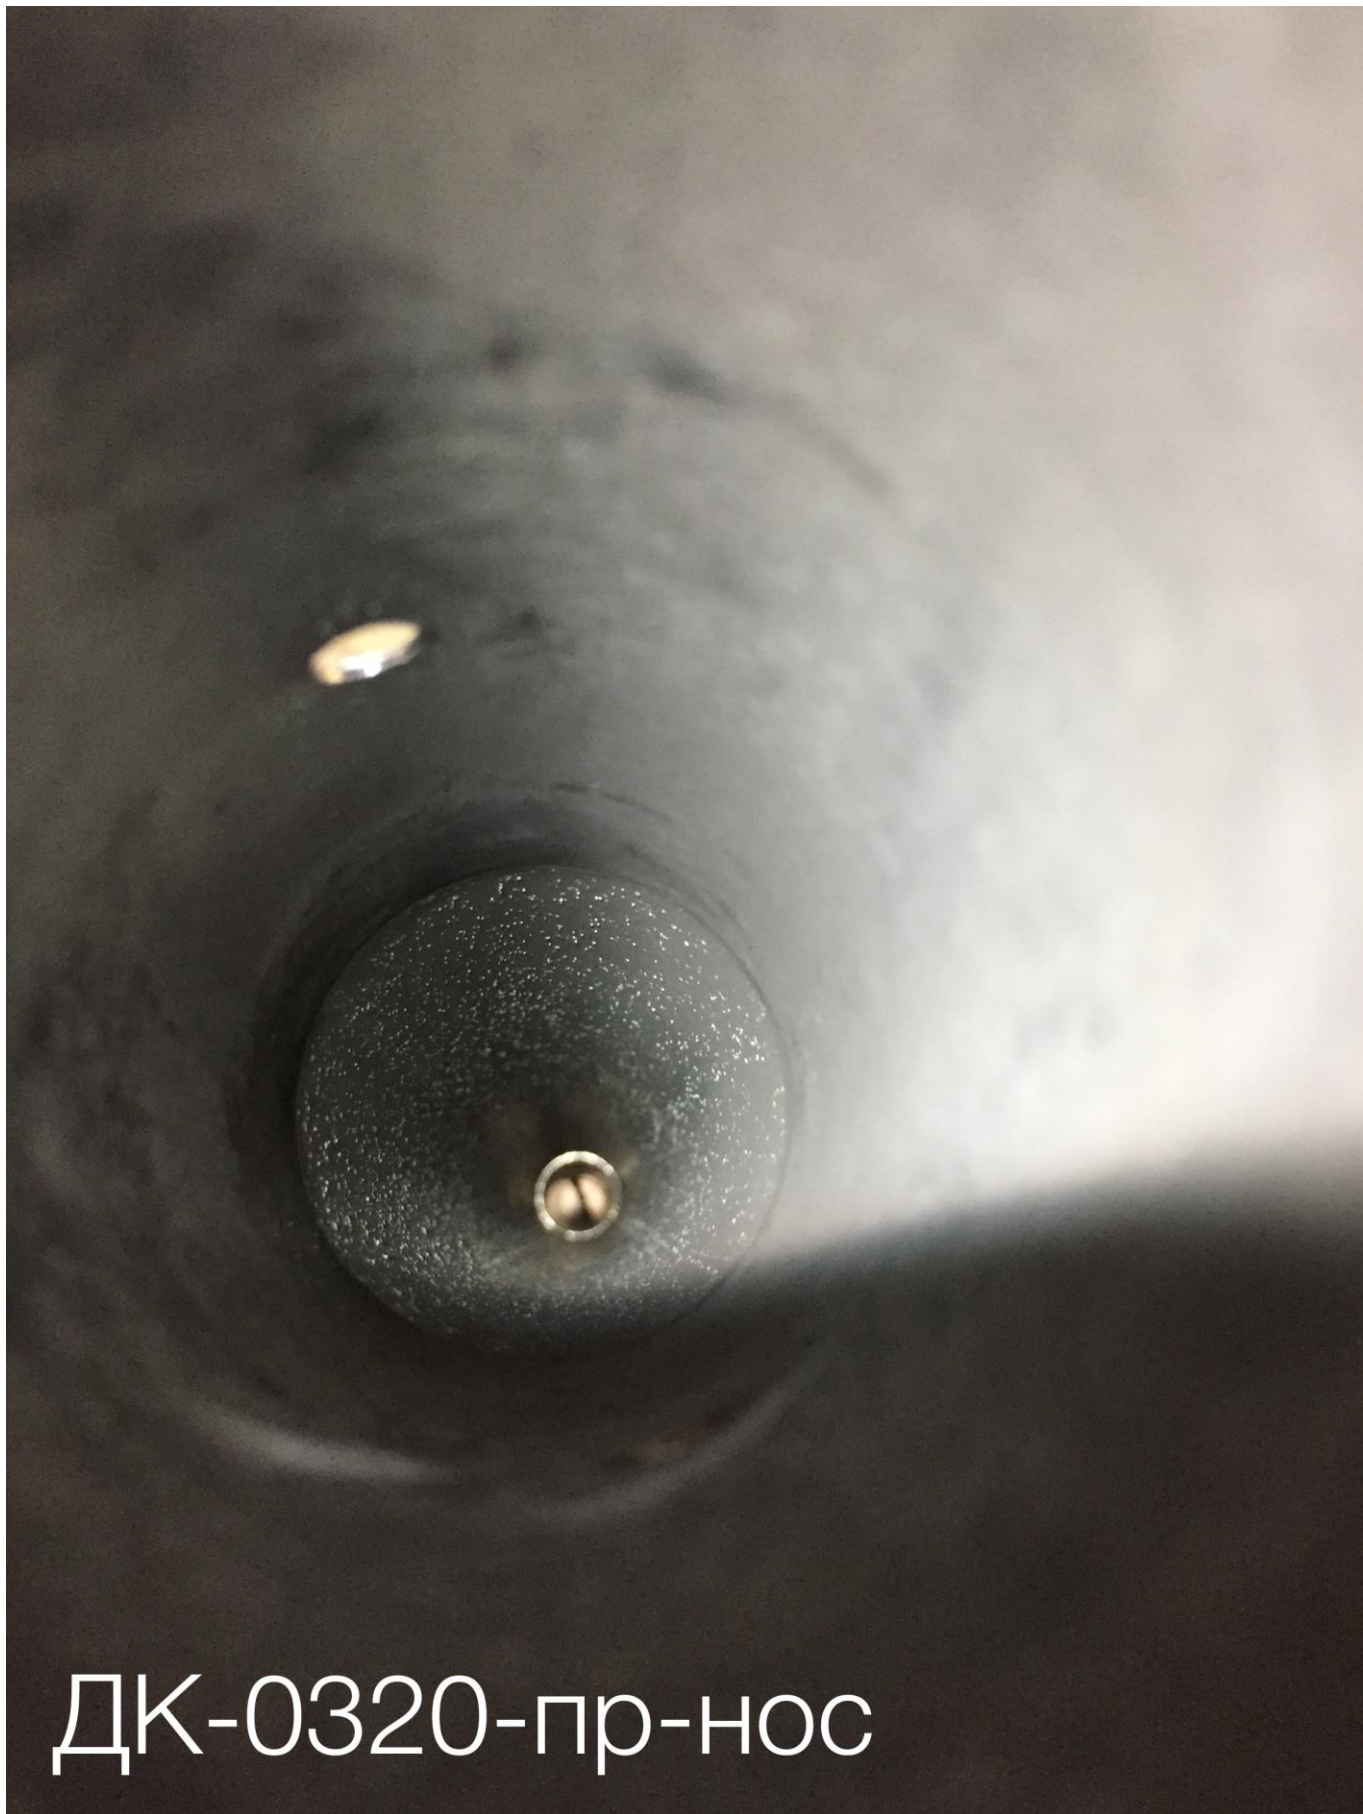
ДК-0320-пр-нос

Труба 0320 осмотрена со стороны носовой и хвостовой части, присутствует точечная коррозия, коррозии имеющей форму параллельных линий – не обнаружено, илл. ДК-0320-пр-нос, ДК-0320-пр-хв. Обнаружена ржавчина на байдарочном замке, вокруг отверстия, илл. ДК-0320-пр-хв.

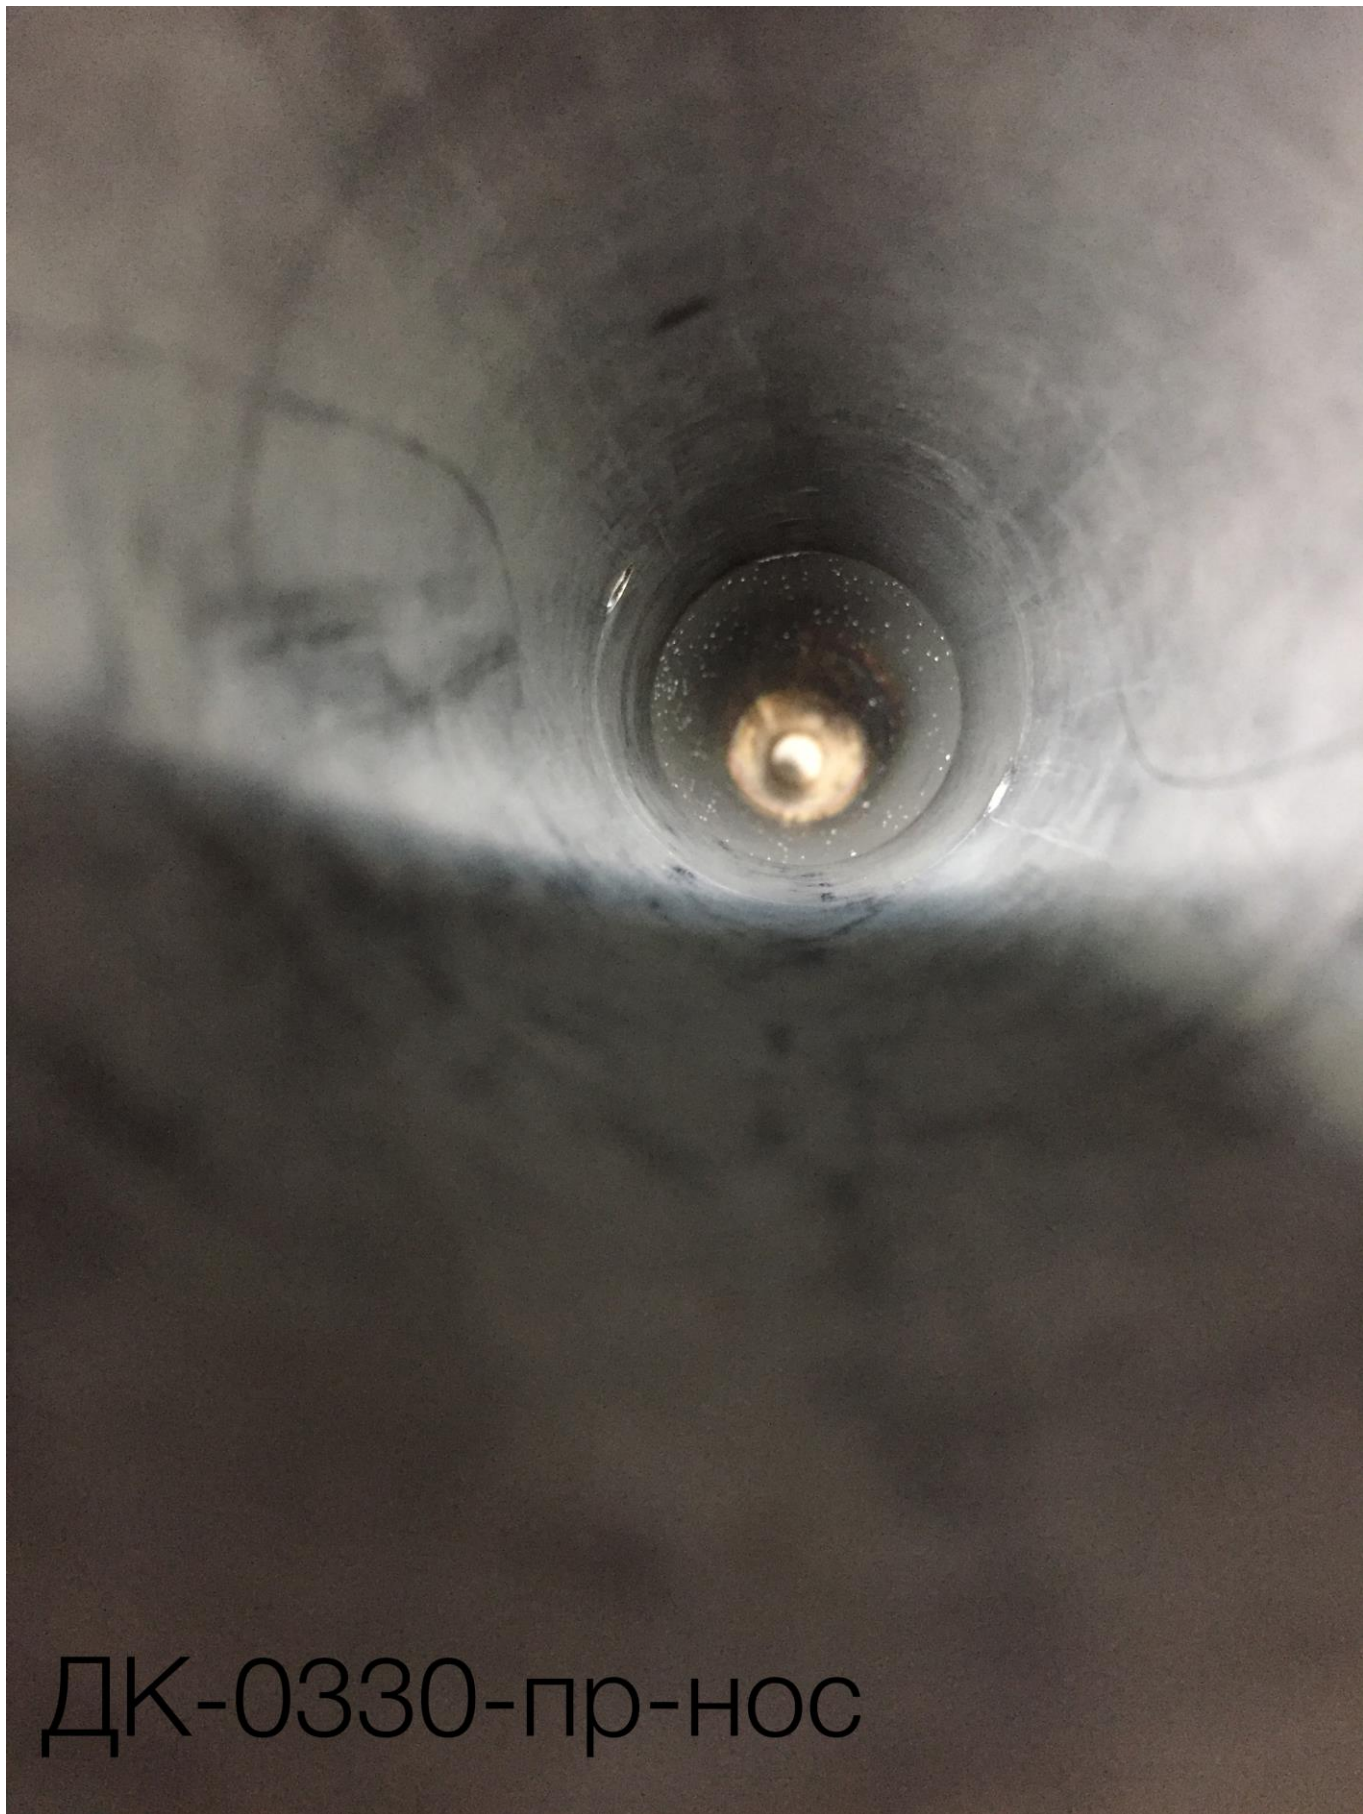
ДК-0330-пр-нос

Труба 0330 осмотрена со стороны носовой и хвостовой части. На трубе 0330 со стороны носовой части точечная коррозия присутствует, в значительно меньшем количестве, чем на трубе 0320, коррозии в хвостовой части трубы 0330 – нет, коррозии имеющей форму параллельных линий – не обнаружено, илл. ДК-0330-пр-нос, ДК-0330-пр-хв.

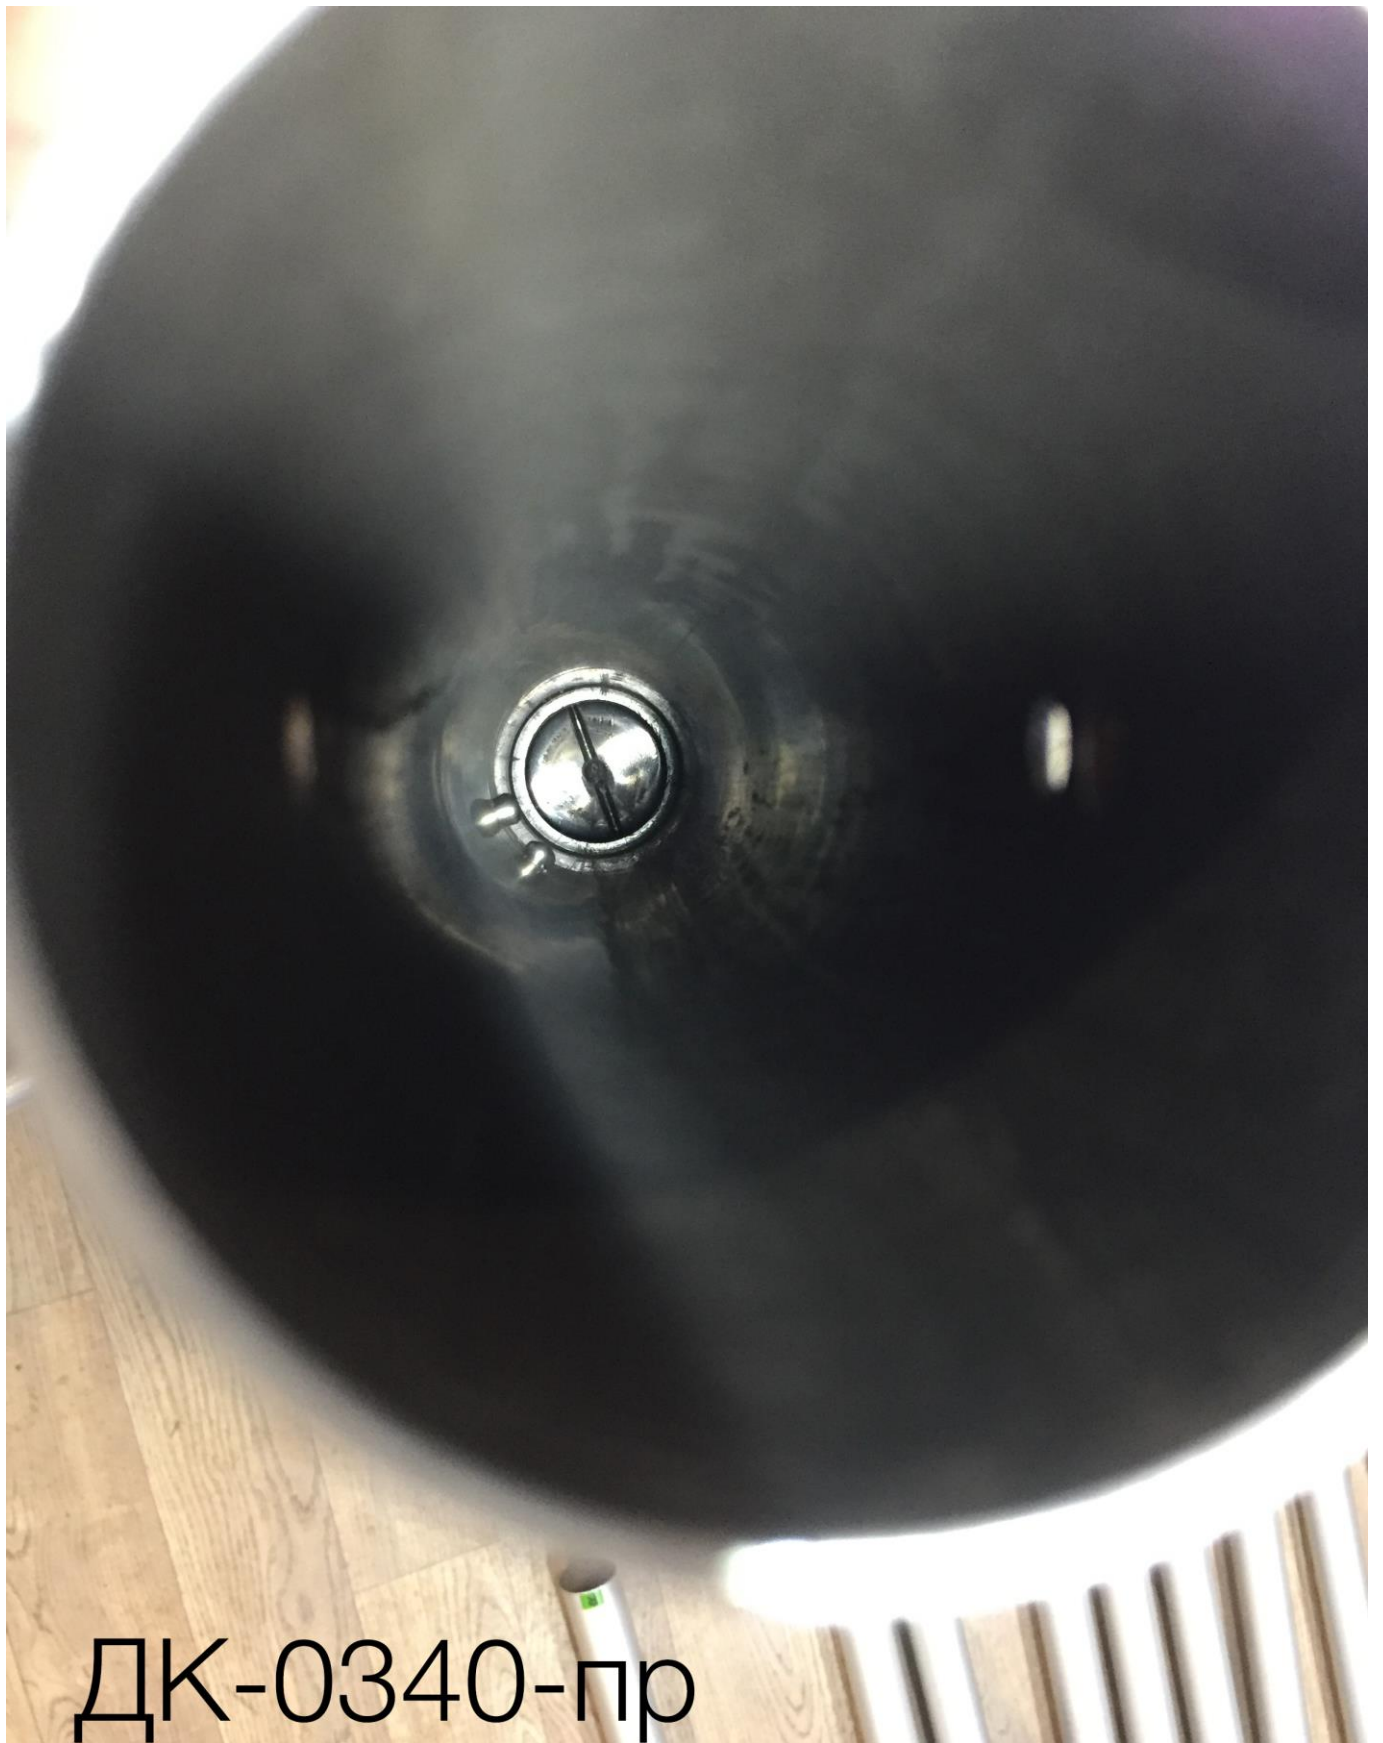
ДК-0340-пр

Труба 0340 осмотрена только со стороны носовой части, так как со стороны хвостовой установлена удерживающая ремни заглушка. На трубе 0340 коррозии не обнаружено, илл. ДК-0340-пр.

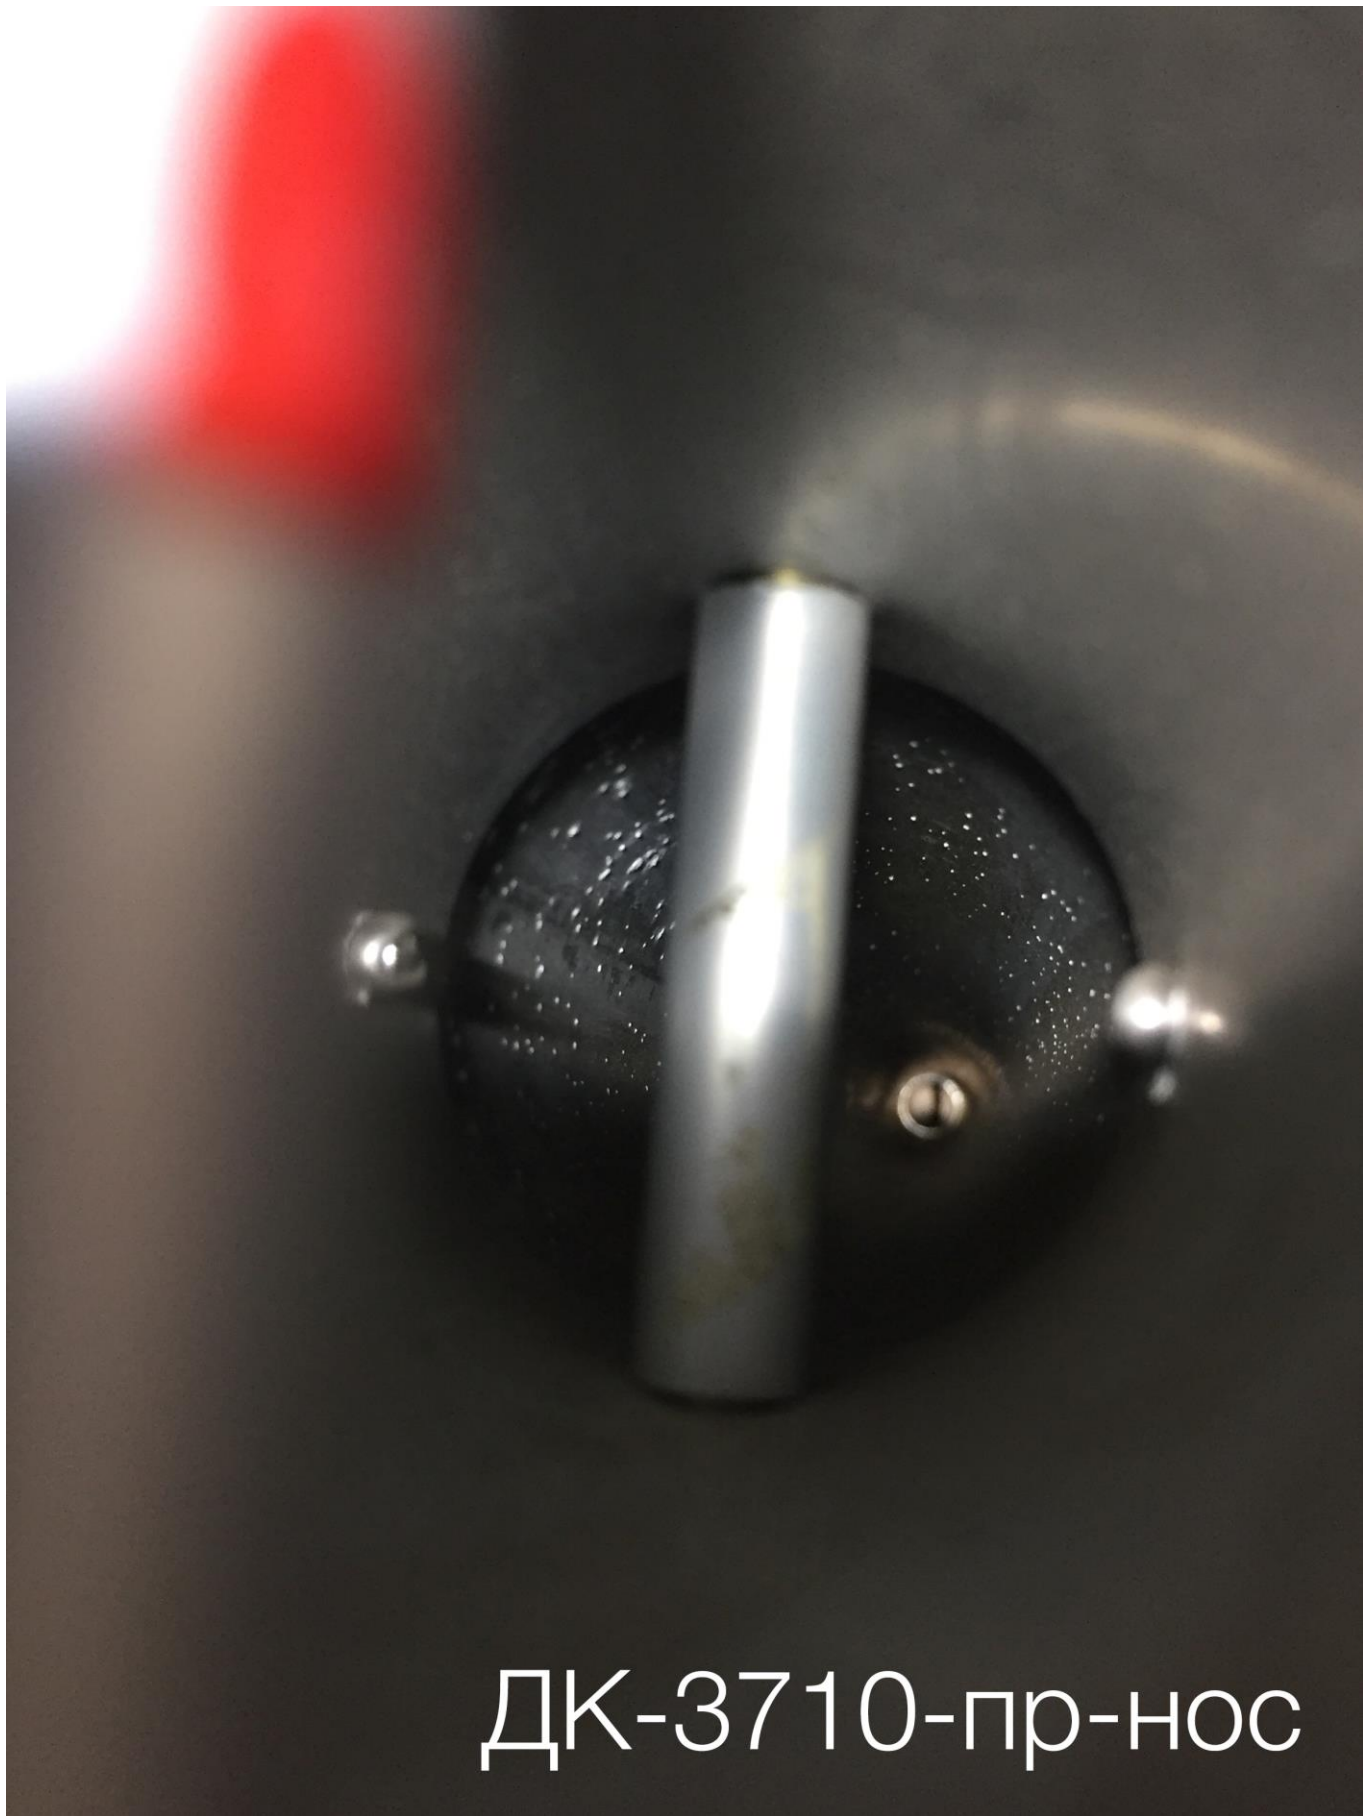
ДК-3710-пр-нос

Труба 3710 – точечная коррозия, илл. ДК-3710-пр-нос, ДК-3710-пр-бок.у, интенсивность и плотность убывает от носового узла к боковому узлу трубы.

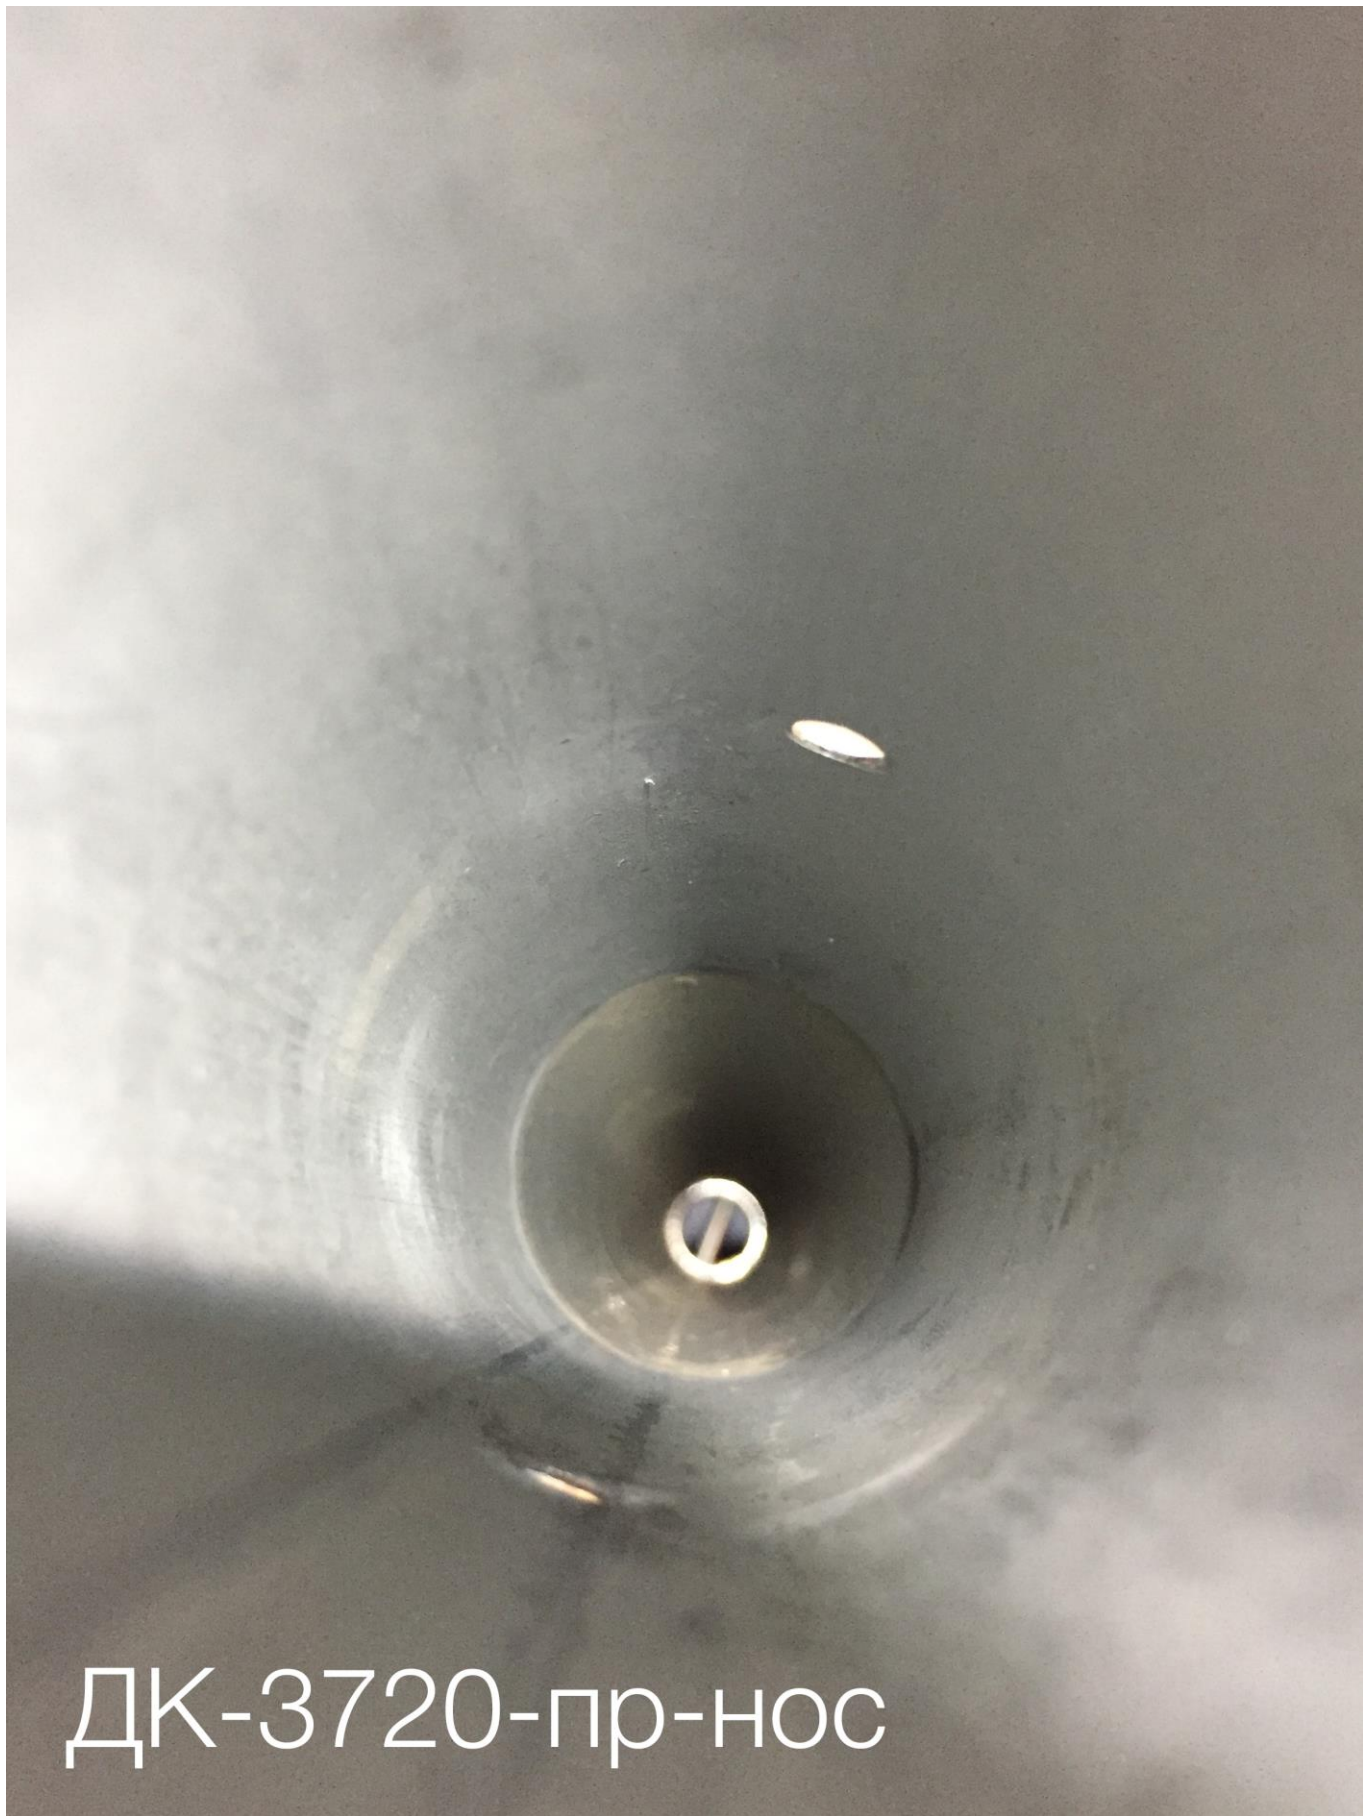
ДК-3720-пр-нос

Труба 3720 – коррозии не обнаружено, илл. ДК-3720-пр-нос, ДК-3720-пр-бок.у.

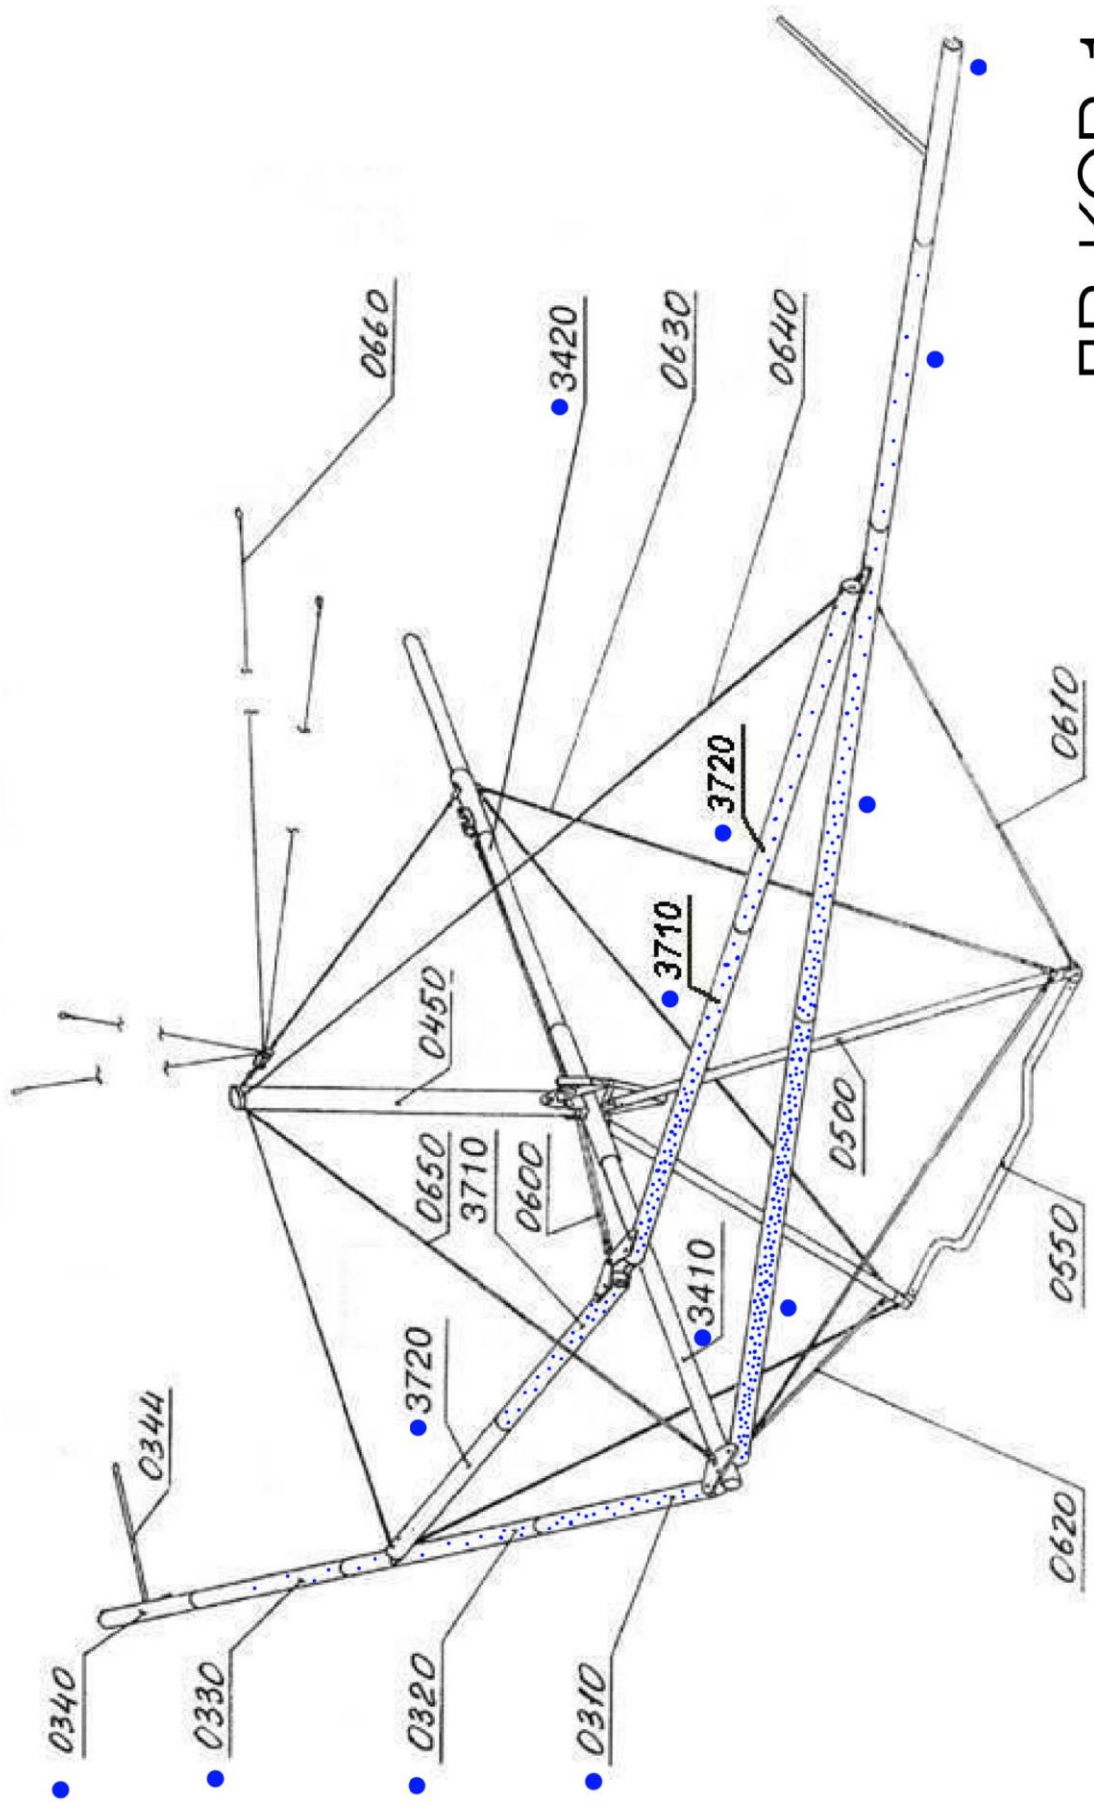
ДВ-КОР-1

Визуализация плотности распределения точечной коррозии по каркасу аппарата на илл. ДВ-КОР-1. На предмет коррозии обследовались только детали, отмеченные синим.

1. **Коррозия на правой части аппарата выражена менее интенсивно, чем на левой, как на лонжеронах, так и на трубах поперечины.**
2. **Наиболее сильно коррозия выражена на левом лонжероне 0310.**
3. **На трубах 0340-лев, 0340-пр, 3720-пр – коррозии нет. На килевых трубах 3410 и 3420 – коррозия не обнаружена (труба 3420 менялась в 2018 г).**
4. **Интенсивность и плотность точечной коррозии убывает от носового узла к консолям.**
5. **Интенсивность и плотность точечной коррозии убывает от носовой части трубы 3710 к трубе 3720 часть бокового узла.**
