Дефектация каркаса дельтаплана Таргет.

Редакция 2 – с комментариями Киносяна Л. М.

Дефектация каркаса

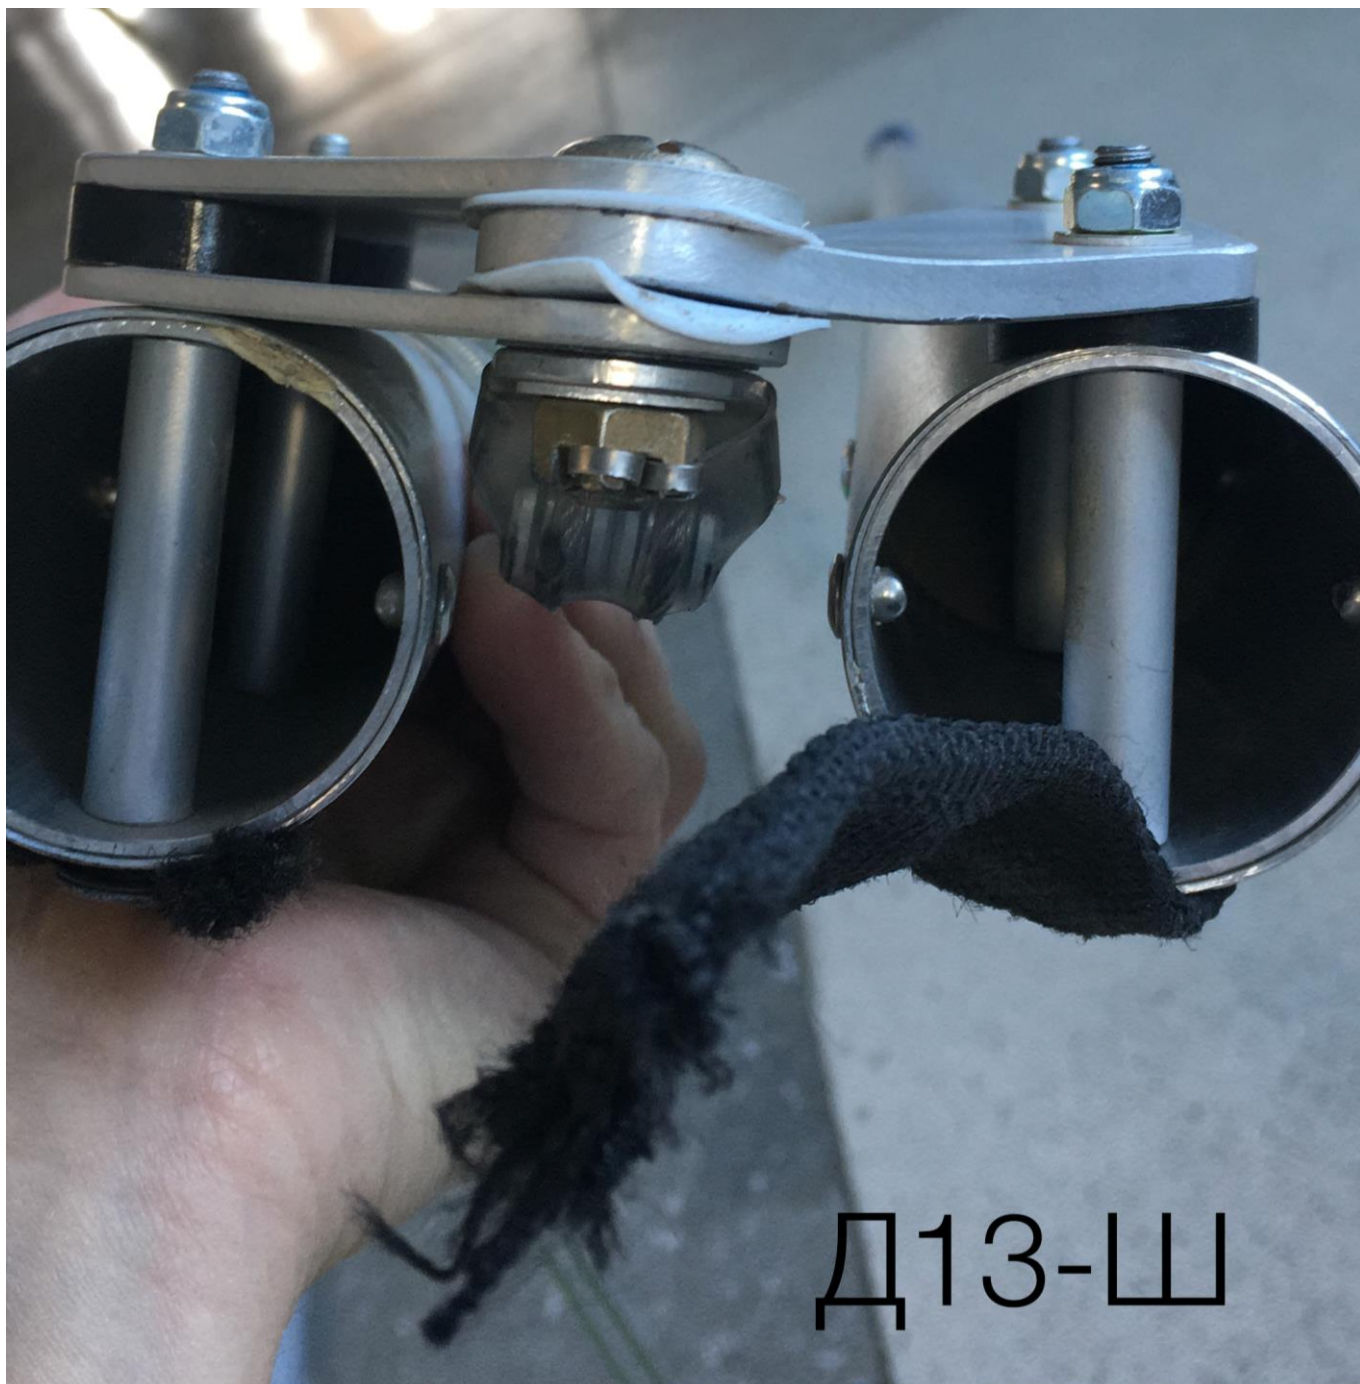
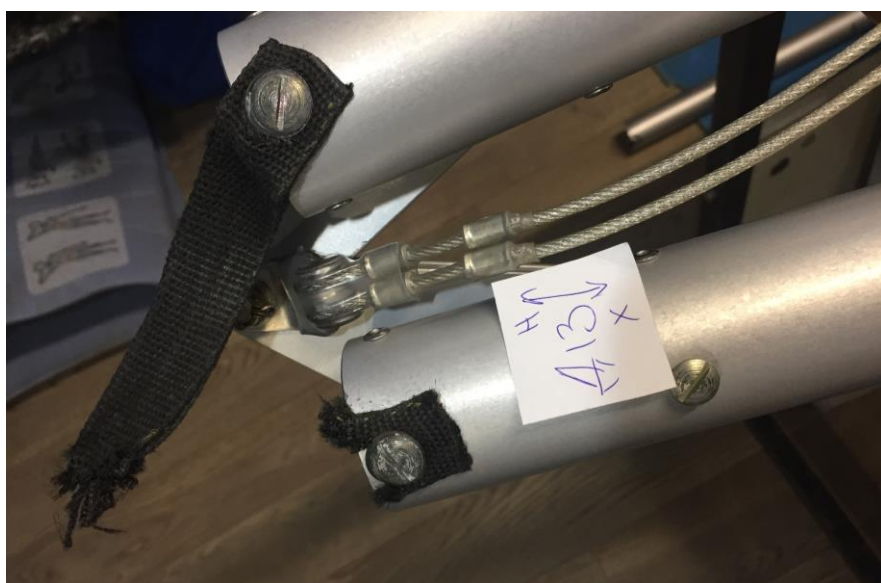
Д13-Ш1

Обнаружено побеление металла на месте деформации пластины, деформация пластины 0361, илл. Д13-Ш, Д13-Ш1. Деформация и разрыв белых фторопластовых шайб, илл. Д13-Ш3. Пластины 0362 не деформированы. Трещин, вмятин пластин 0361, 0362 – не обнаружено.

Результаты осмотра: деформация пластины 0361, разрыв ремня 0365, деформация и разрыв белых фторопластовых шайб. Пластины 0362 не деформированы. Трещин, вмятин пластин 0361, 0362 – не обнаружено. Болт, гайка, шплинт – без визуальных изменений.

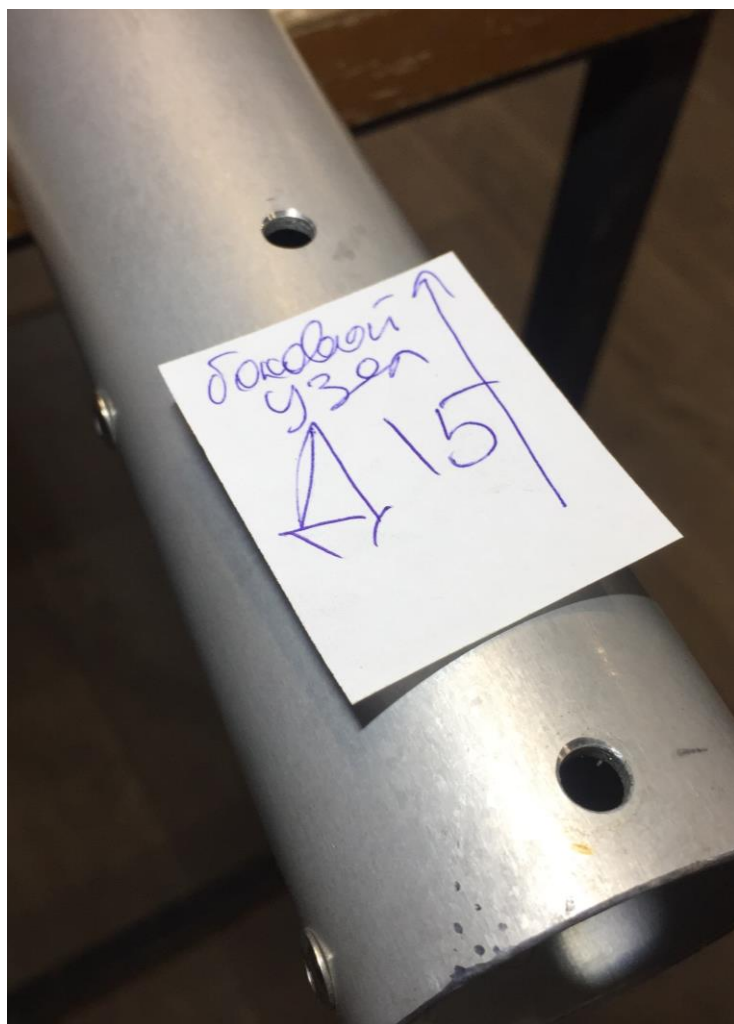
Поперечина Пр (деталь 3710, правая). Обнаружено побеление алюминия на трубе вокруг отверстий крепления пластины шарнирного соединения (деталь 0362), илл. Д15. Обнаружены царапины и потертости, илл. Д16. Обнаружена точечная коррозия на внутренней стороне трубы, см. подробнее раздел «коррозия».

1. Требуется усиление участков трубы, где обнаружены микротрещины. Либо замена трубы.
2. Д15 – микротрещины, смотри п.1.
3. Д16 – не критично, но нужно следить за глубиной.
4. Нет комментариев.
5. Смотри раздел «коррозия».

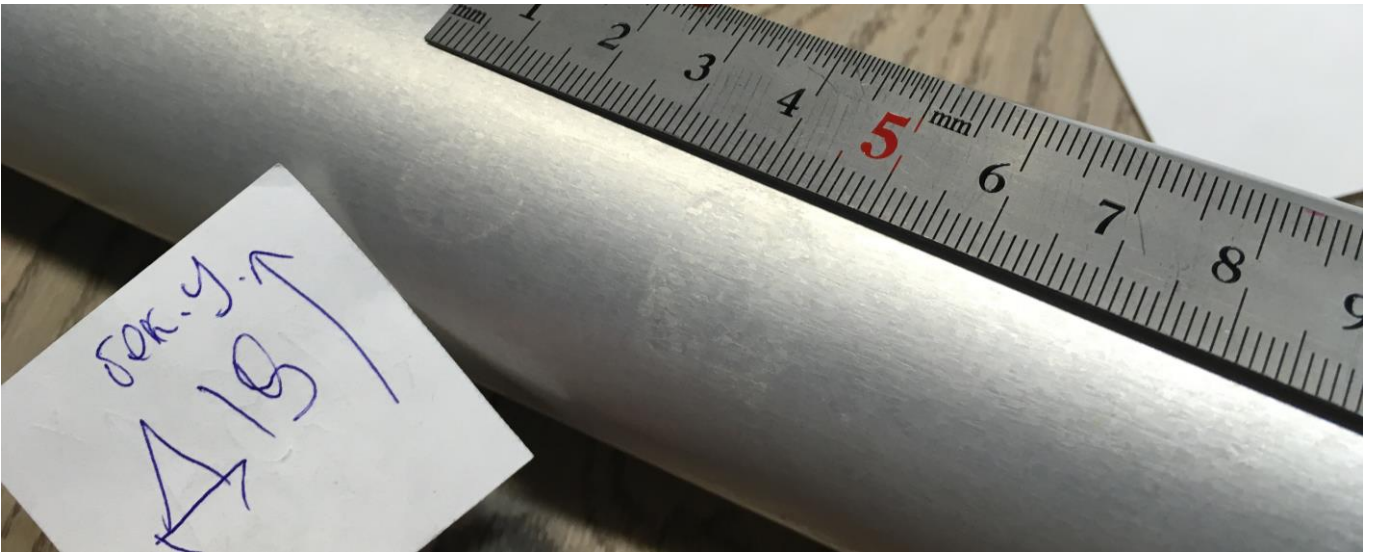
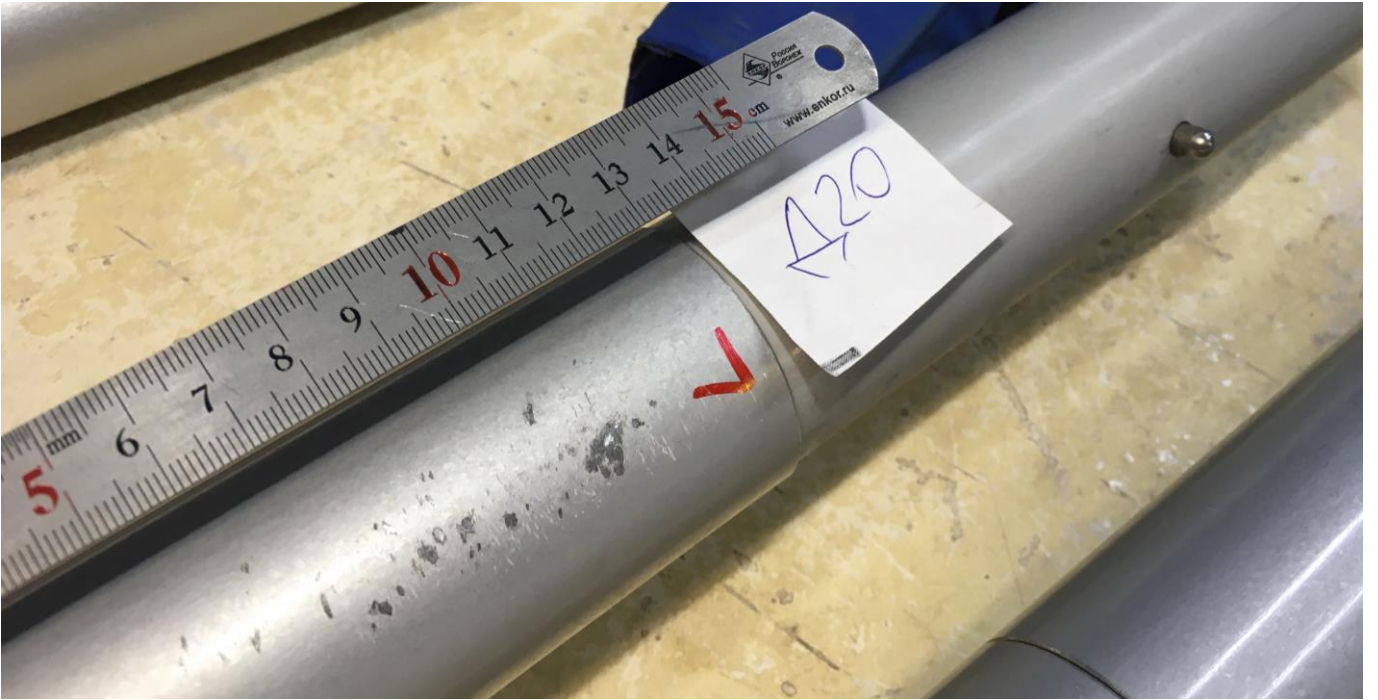
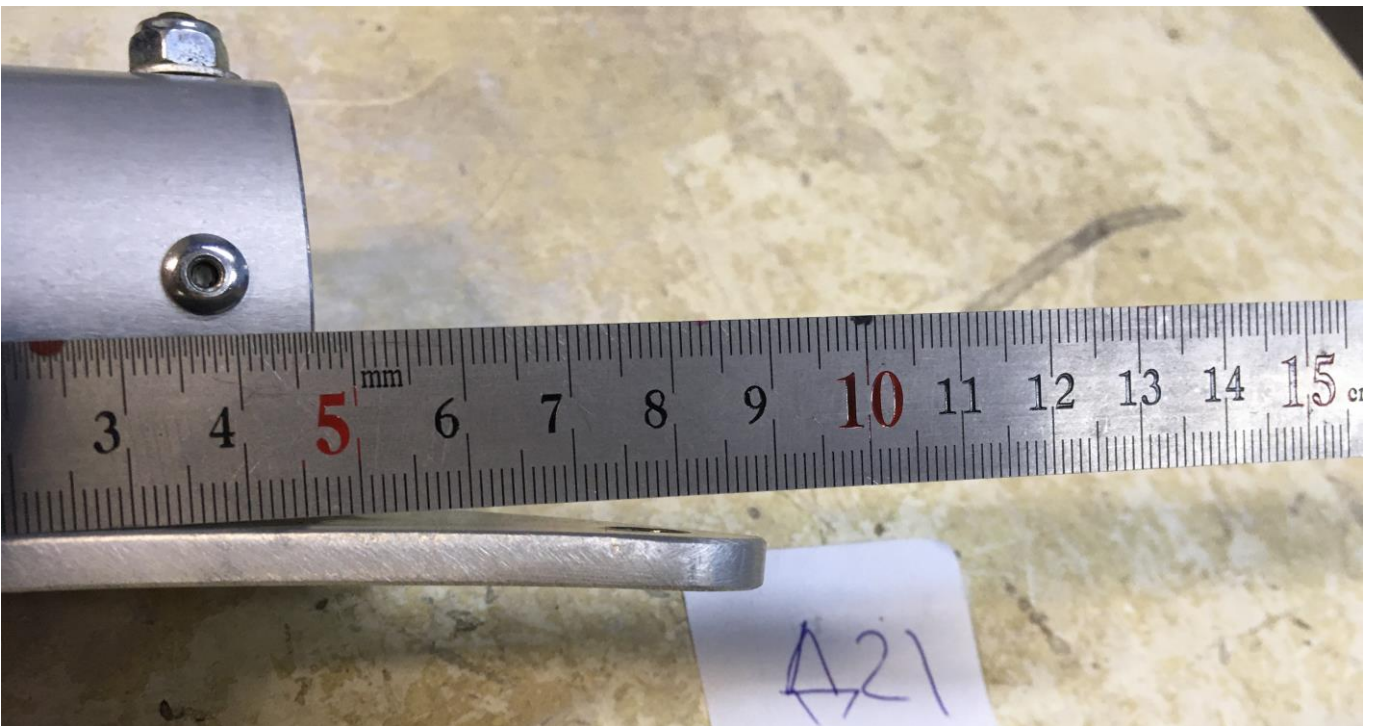
Д21-1

Нарушения геометрии, вмятин, трещин – не обнаружено, визуально труба ровная. При ощупывании вмятин не обнаружено.

1. Тоже, что и предыдущие комментарии.
